ÇOMÜ Terzioğlu Yerleşkesinde Yaşanabilirlik ve Peyzaj Tasarımı İlişkisi

Relationship between Liveability and Landscape Design at COMU Terzioğlu Campus Abstract

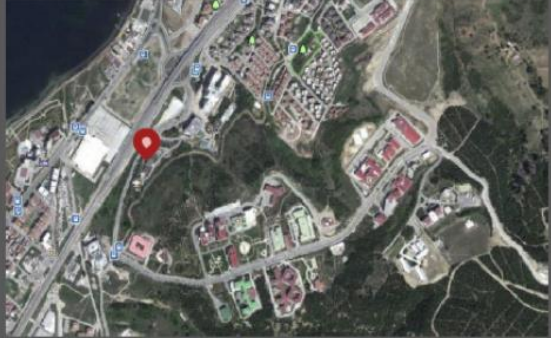
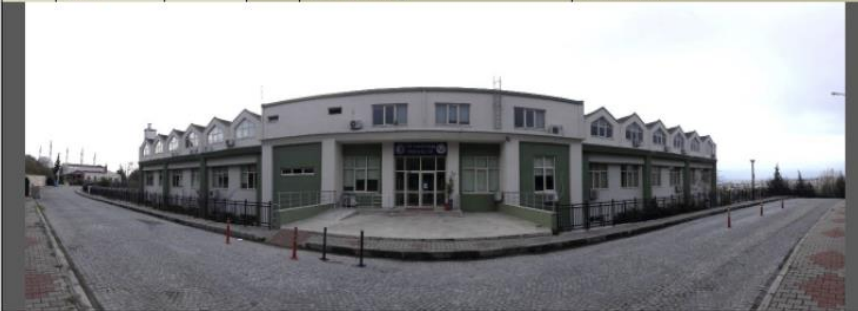
Şekil 5. Tıp fakültesi binası ve çevresi kimlik kartı

3 Temmuz 2000 tarihinde Bakanlar Kurulu kararı ile kurulan Çanakkale Onsekiz Mart Üniversitesi Tıp Fakültesi, 2007 yılından itibaren kendi binalarında eğitim vermeye başlamıştır (Anonim, 2020b). Yapılan incelemeler ve gözlemler sonucunda yerleşke tıp fakültesi dekanlığı çevresiyle ilgili saptanan sorunlar şunlardır: Kaldırımlarda birçok yerde çökme tespit edilmiştir. Otoparka girişteki ızgara eski tip olup kullanılamayacak durumdadır ve sağ taraftaki kaldırımlar bitkiler tarafından kapatılmıştır. Otopark tabelası bitkiler tarafından fark edilemeyecek duruma gelmiştir. Tıp Fakültesi dekanlık binasının arka tarafı yığılmış parke taşları ve bakımsız bahçe yüzünden görüntü kirliliği oluşturmaktadır. Alanın yan tarafında bulunan kanal çöp birikintisiyle tıkanmıştır. Bina yanına bakan bahçesindeki çimler ve yabancı otlar bahçeyi bakımsız gösterirken, kenara yığılan harç ve parke taşları da aynı etkiyi bırakmaktadır. Bahçede bulunan spor aletleri yabancı otların arasında kaybolmuştur. Bina yanındaki basket sahasının içerisi yabancı ot istilasına uğramıştır.

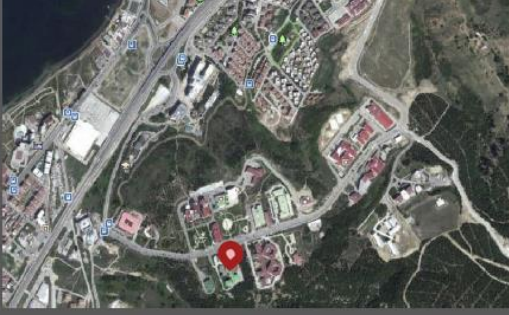
Şekil 8. Ziraat fakültesi binası ve çevresi kimlik kartı

11.07.1992 tarihinde kurulan fakülte, 1995-1996 eğitim-öğretim yılında Bahçe Bitkileri ve Zootečni bölümlerine öğrenci olarak öğrenime başlamıştır. 2001-2002 öğrenim yılından itibaren yerleşkedeki 13.600 m² alana sahip binasına taşınmıştır (Anonim, 2020e). Yapılan incelemeler ve gözlemler sonucunda fakülte ve çevresiyle ilgili saptanan sorunlar şunlardır: Ziraat Fakültesi tabelasının önündeki bordürlerde kırıklar tespit edilmiştir. Tabelanın yanından başlayıp fakülteye giden kaldırım yabancı ot istilasına uğramış durumdadır. Mehmet Akif Ersoy Parkı tabelası yüksek boylu bitkilerin arasında kalmıştır. Ziraat Fakültesi dekanlık otoparkına girişte sağ taraftaki zeminde çökme tespit edilmiştir. Fakültenin dekanlık ve kantin arasında kalan girişinin önündeki zeminde döşeme taşları kırılmış ve tamamlanmamıştır. Fakülte yan bina girişinde rampa mevcut değildir. Yan giriş önündeki eski harman makinasında yenilenmesi gereken bölümler tespit edilmiştir. Yer yer çürümeler ve paslanan kısımlar bulunmaktadır. Kantin girişi sağ tarafında binanın zemine yaklaşan yerinde bir delik mevcuttur. Hemen önündeki kaldırımda da kırık ve eksik parke taşları tespit edilmiştir. Fakülte bahçesi sol tarafındaki otopark girişinde çöp ve kağıt toplama kutusu rasgele konulmuş ve yolun ortasında kalmıştır.

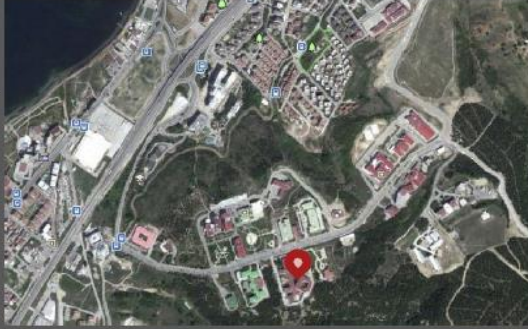
Şekil 9. Fen edebiyat fakültesi binası ve çevresi kimlik kartı

1993-1994 eğitim- öğretim yılında faaliyete geçen fakülte binasında 9'u teknik donanıma sahip olmak üzere 30 derslik, 3 bilgisayar laboratuvarı, Fizik, Kimya, Biyoloji, Coğrafya, Arkeoloji ve Sanat Tarihi bölümlerine ait araştırma ve öğrenci laboratuvarları ile Tarih ve Sanat Tarihi bölüm kütüphaneleri ve okuma salonları yer almaktadır (Anonim, 2020f). Yapılan incelemeler ve gözlemler sonucunda fakülte ve çevresiyle ilgili saptanan sorunlar şunlardır: Fen Edebiyat Fakültesinin yanına yapılan oturma alanı altı boş olduğundan pek güvenli görünmemektedir. Fakültenin bahçe girişinde köşede bulunan kültür merkezi tabelası, önündeki bitki yüzünden görülemeyecek durumdadır. Sol yan girişinde çok bakımsız bitki parteri bulunmaktadır ve arka girişi hurdalığa dönüştürülmüştür. B blok arkasında yangın merdivenin başladığı alandaki yağmur suyu olukları sert zemine verilmiştir. B blok girişi önündeki otoparkta zeminde eksik alanlar mevcut ve mazgallar, içerden çıkan yabancı otlar yüzünden yerinden çıkıp zemin seviyesinin üzerine yükselmişlerdir. Fakülte personel girişi önündeki bahçede, bahçeye çıkan merdivenlerde kırılmış bölümler ve bahçe ortasındaki sert zemin döşemeleri arasından çıkmış yabancı otlar mevcuttur. Aynı zamanda bitkiler bakımsız ve budanmaya ihtiyacı olduğu tespit edilmiştir. Personel girişi kapısı önündeki bahçenin kenarındaki kaldırımlar yeşil alanla bir bütün oluşturmuş, kaldırımlar görünmemektedir ve bordürleri son derecede yıpranmıştır.

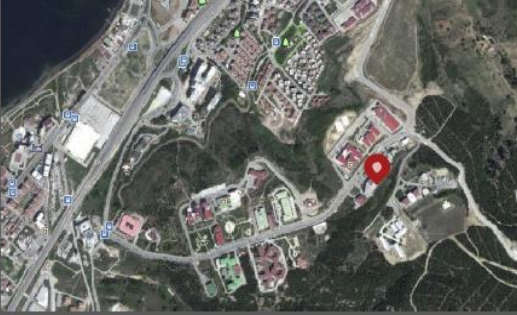
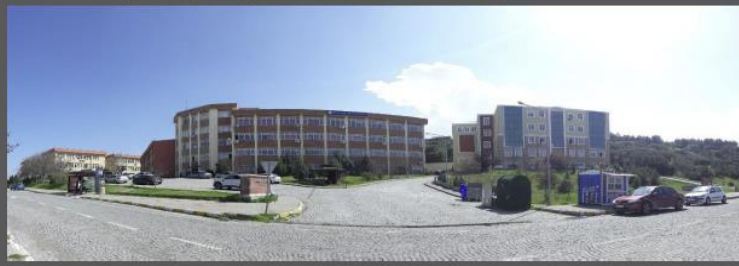
Şekil 12. Mühendislik fakültesi binası ve çevresi kimlik kartı

Mühendislik Fakültesi, 1995-1996 akademik yılında Bilgisayar Mühendisliği ile başladığı eğitim-öğretimine Gıda Mühendisliği, Jeoloji Mühendisliği, Jeofizik Mühendisliği ve Çevre Mühendisliği Bölümleri ile Terzioğlu Yerleşkesindeki yeni binasında devam etmektedir. Fakülte 20.000 m² alana sahiptir (Anonim, 2020ı). Yapılan incelemeler ve gözlemler sonucunda fakülte ve çevresiyle ilgili saptanan sorunlar şunlardır: Mühendislik Fakültesinin arkasındaki alanda hem çevre düzenlemesi bulunmamakta hem de toprak kayması olabilecek alanda istinat duvarı eksikliği mevcuttur. Mühendislik Fakültesi ek binası yanındaki üçgen alan bakımsız durumdadır. Hemen bitişiğindeki eğimli köşe gereksiz taş yığına dönüştürülmüştür. Alanın su oluşunun üzerindeki ızgara hem çökmüş hem de içi ağzına kadar toprakla dolduğu için işlevini kaybetmiştir. Bina çatısından gelen ve önünden yere inen tüm yağmur suyu giderleri yürüyüş yolu üzerine bırakılmış ve bir yere bağlanmamıştır. Mühendislik ek binasının ön cephesindeki klima boruları boşa bırakılmış herhangi bir bağlantı yapılmamıştır. Mühendislik ek binası önündeki kaldırımın hemen yanında bulunan üstü açık betonarme kuyu görseelliği bozmaktadır. Bina bahçesi girişine konumlandırılan çöp kutuları, kaldırımın bitiminde ve orta yerinde olduğundan kaldırımı takip eden yayaları hem ikiye bölebilir hem de kazaya sebep olabilir. Mühendislik Fakültesi ile Safiye Hüseyin Elbi Heykeli arasındaki kaldırım, ızgara ile daraltılmıştır.

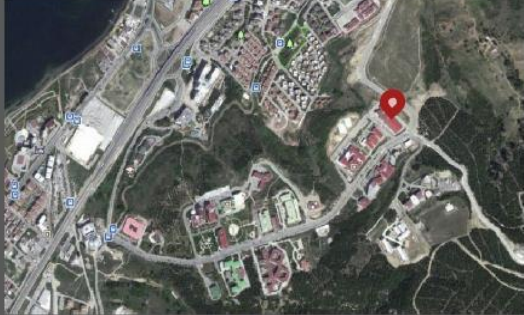
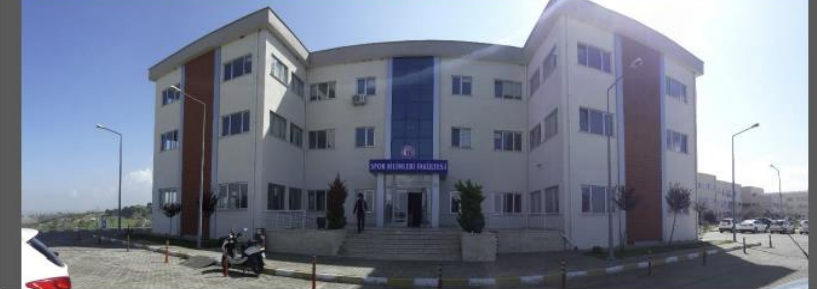
Şekil 13. Spor bilimleri fakültesi binası ve çevresi kimlik kartı

2014 yılında Terzioğlu Yerleşkesinde yeni binasında faaliyet gösteren ve 16 Şubat 2018 Tarihli ve 30334 sayılı Resmi Gazete’de yayınlanan “Bazı Yükseköğretim Kurumlarına Bağlı Olarak Fakülte ile Yüksekokul Kurulması ve Kapatılması Hakkında Karar” ile Çanakkale Onsekiz Mart Üniversitesi Beden Eğitimi ve Spor Yüksekokulu kapatılarak yerini Spor Bilimleri Fakültesi almıştır (Anonim, 2020j). Yapılan incelemeler ve gözlemler sonucunda fakülte ve çevresiyle ilgili saptanan sorunlar şunlardır: Ardes’ten aşağıya inişte yeni binanın sağ tarafında kalan görsellikten tamamen uzak olan alan, manzarasına rağmen çöp biriktirme alanına dönüştürülmüştür. Binanın etrafındaki kaldırım kenarlarında olduğu gibi kampüs içinde genel bir bakımsızlık söz konusudur. Çeşitli yabancı otlar tarafından istilaya uğramış birçok duvar ve kaldırım kenarı bulunmaktadır. Bina önündeki gider boruları toprak üstünde bırakılmıştır. Bina çevre sulamasını sağlayan boruların hepsi gelişigüzel döşenmiş ve açıkta bırakılmıştır. Aydınlatma birimleri gerekli derecede sağlanmamış, geçici basit çözümlerle desteklenmiştir. Bina karşısına yapılan binanın önündeki kaldırımda yapı malzemeleri bırakılmış, kaldırım önündeki su oluğu toprakla dolmuştur. Bina karşısındaki inşaat yarım bırakıldığından ortaya istenmeyecek görüntüler çıkmıştır. Bina karşısındaki inşaat alanının hemen önündeki kaldırımda, taşların çökmesiyle büyük bir göçük oluşmuştur.
