**ÇANAKKALE ONSEKİZ MART ÜNİVERSİTESİ
LİSANSÜSTÜ EĞİTİM ENSTİTÜSÜ**

**KARAMENDERES ÇAYI'NDA AKARSU KANAL
DEGRADASYONUNUN İNCELENMESİ**

YÜKSEK LİSANS TEZİ

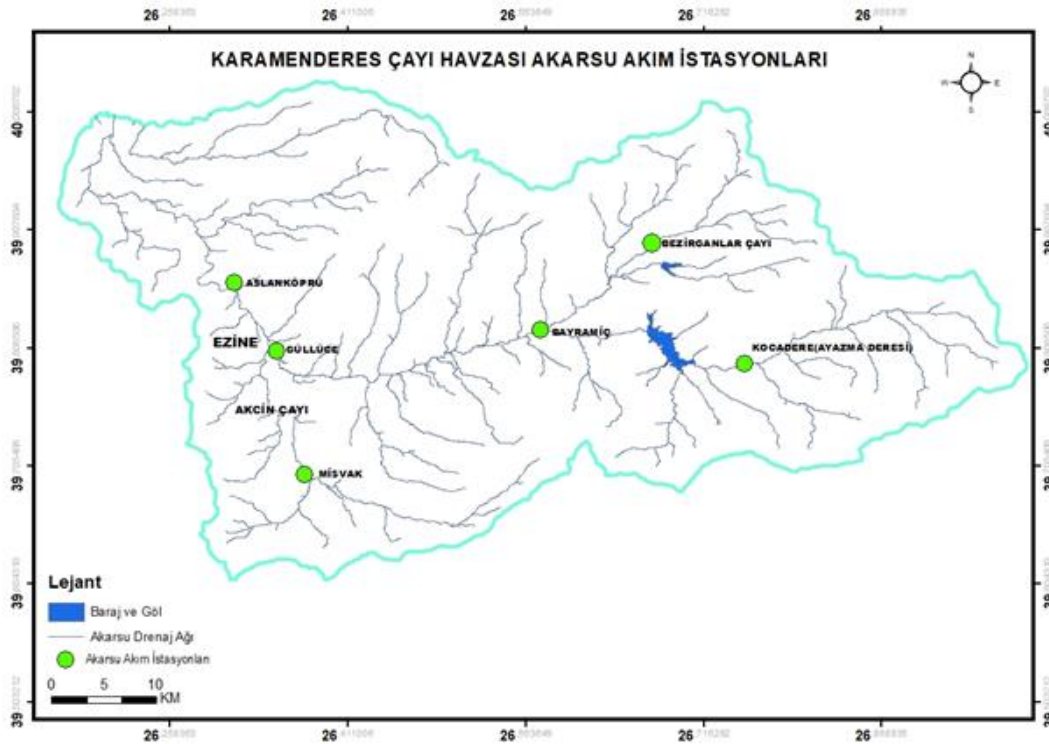
Şekil 2.Karamenderes çayı üzerinde bulunan akım gözlem istasyonları.

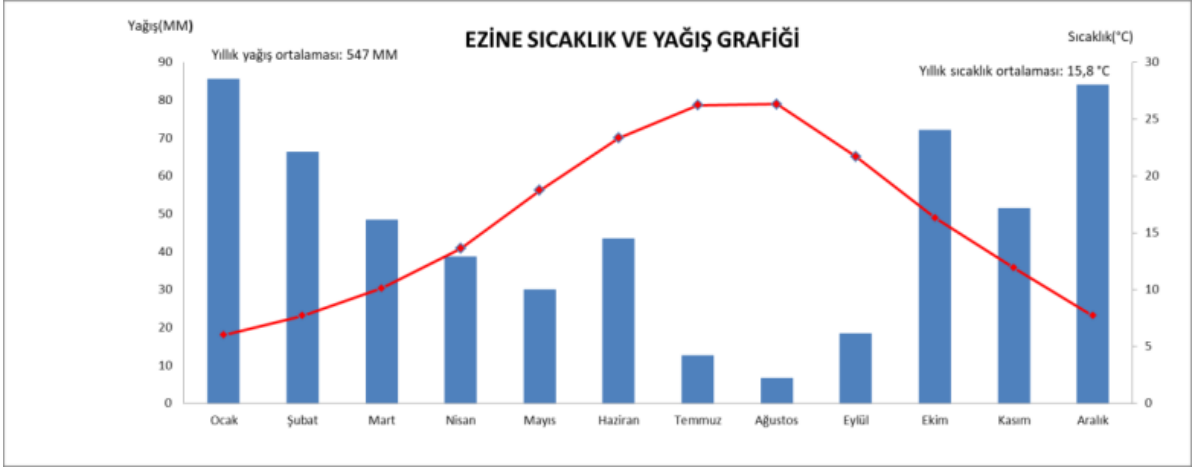
Şekil 6. Ezine sıcaklık ve yağış grafiği.

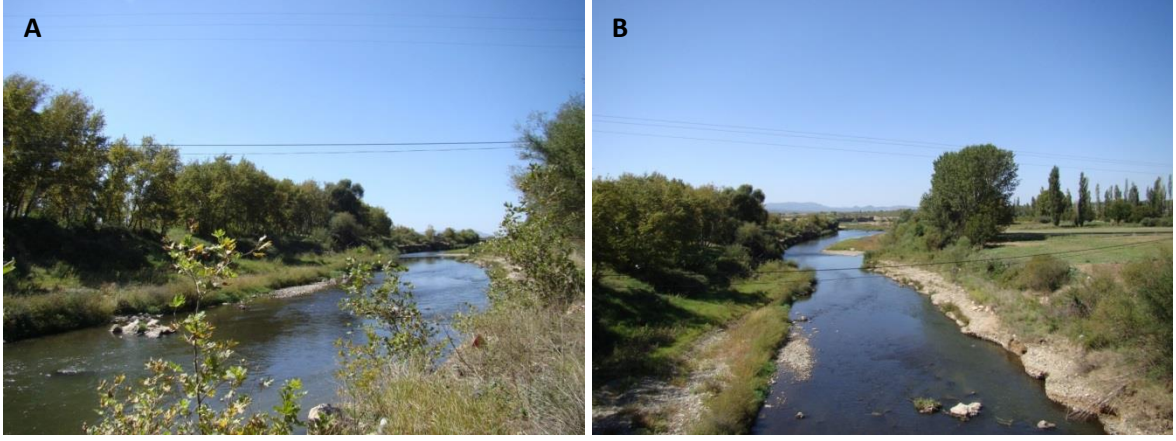
Şekil 8. Karamenderes Çayına bakış **A:** Ahmetçeli köprüsü mevki **B:** Kum ocaklarının 1 km kuzeyi.

Karamenderes havzasının ana akarsuyu olan Karamenderes Çayı (Şekil 8-9) birçok koldan beslenmektedir. Akarsuyu besleyen birçok kol vardır. Bunlar Akçin Çayı, Kursaklı Çayı, Dümrek Çayı ve Ilaca Deresi olup; bu kollar yıl içinde kuraklık dönemleri olsa da genel itibari sürekli akım göstererek ana akarsu olan Karamenderes Çayı'nı besler.

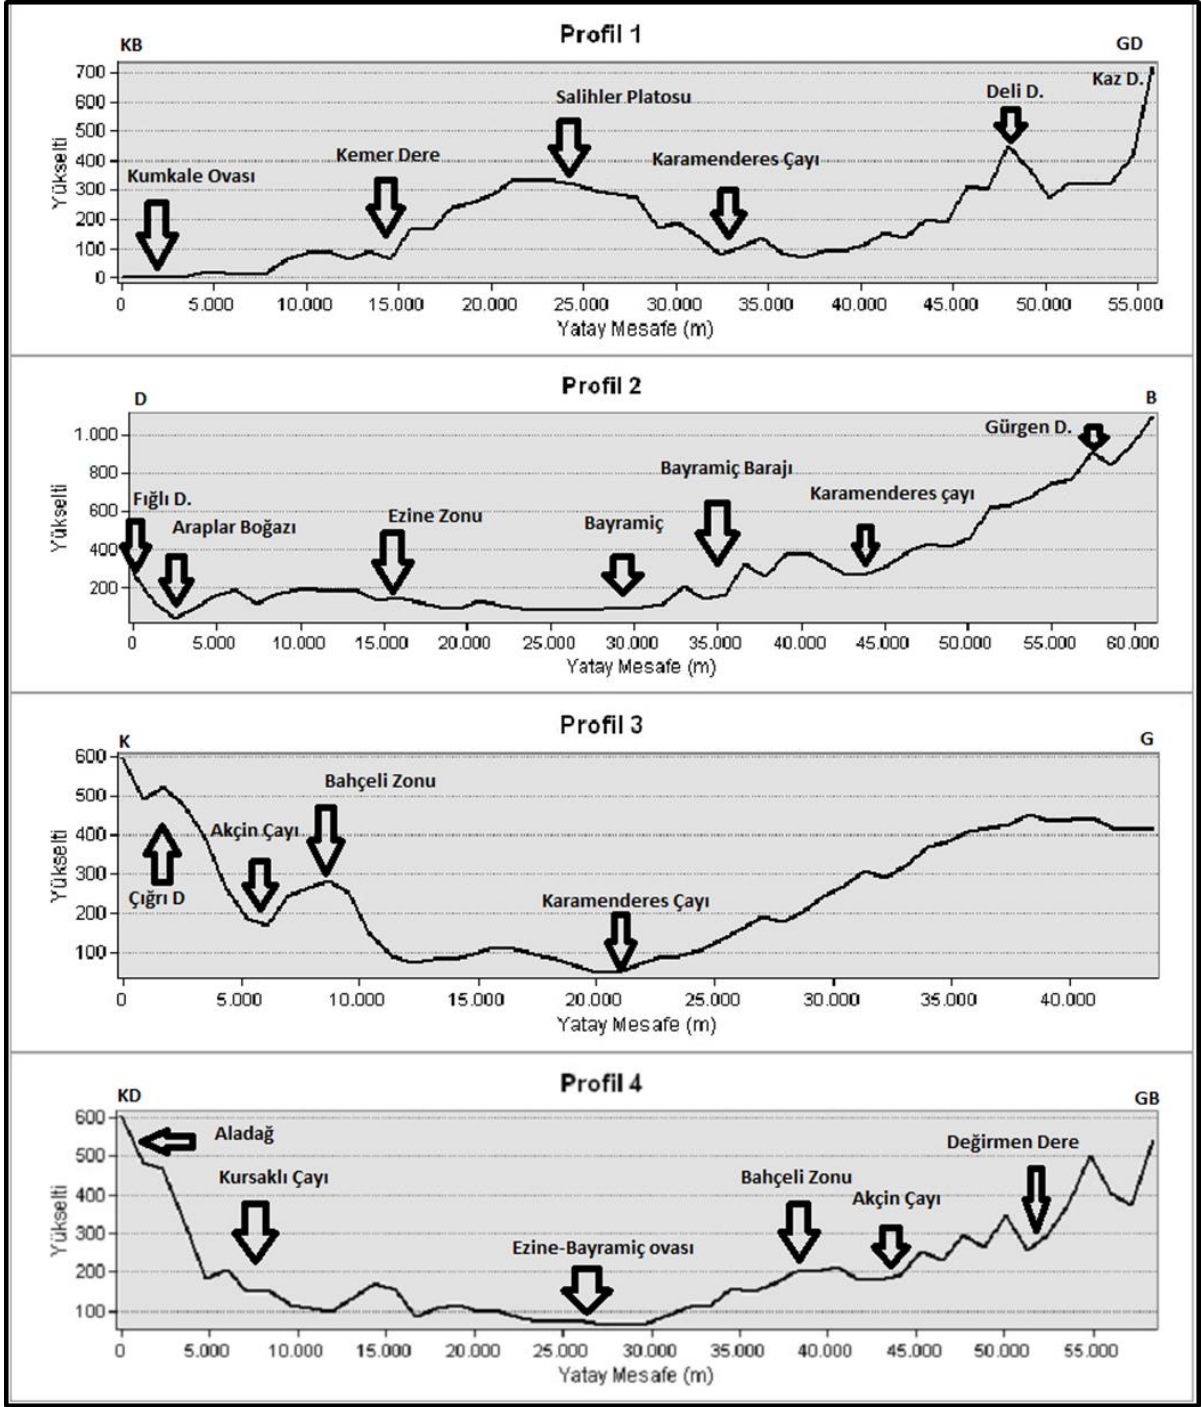
Şekil 14. Karamenderes havzası yatay profil grafiği.

Havzanın kuzeydoęu-güneybatı hattında çizilen bu profil 4 (Şekil 13), Şekil 14’de gösterildięi gibi Aladaęlar’dan başlayarak sırası ile Kursaklar Çayı ve Ezine-Bayramiç ovasını geçerek (Şekil 18) Bahçeli zonu, Akçin Çayı ve son olarak Deęirmen dereyi geçmektedir (Şekil 14).

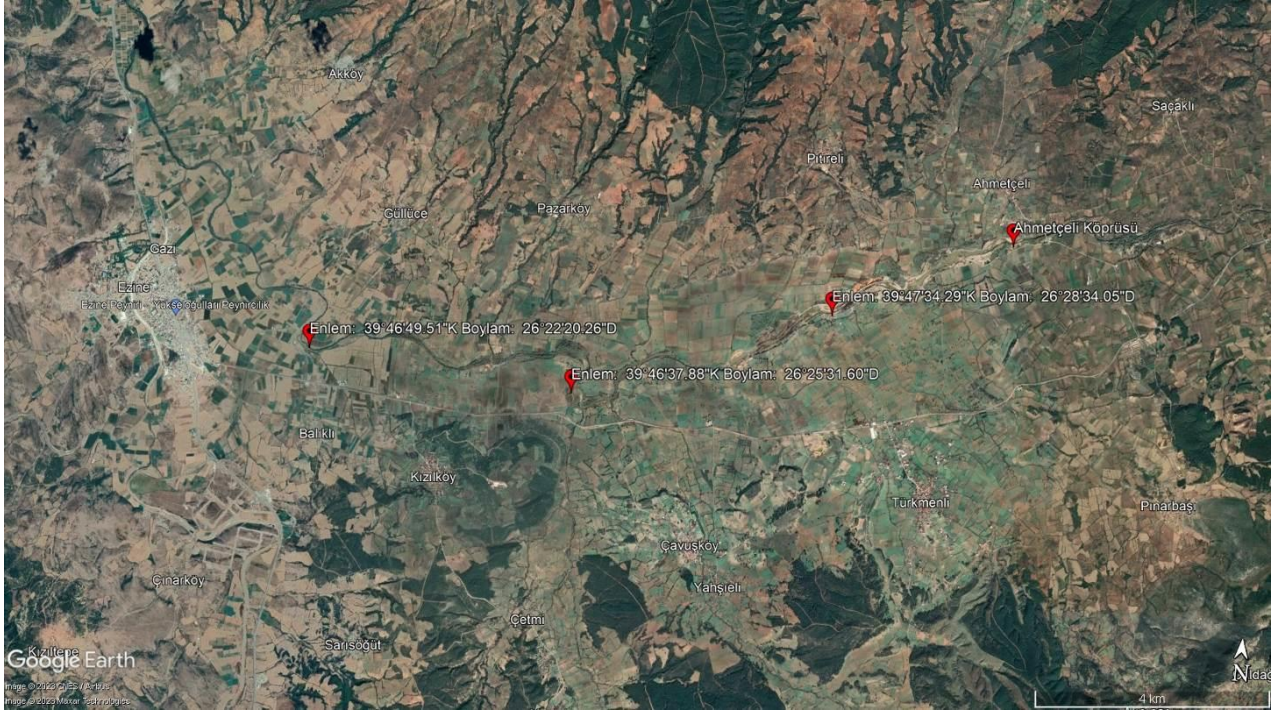
Şekil 38. Çalışma sahasına ait kanal degradasyon alanlarının koordinatları.

Çalışma sahasına ait kanal degradasyona alanların tespit amacı ile yapılan arazi çalışması sonucu orta havza bölümünde tespit edilen degradasyon alanlarının koordinatları Şekil 38'de gösterildi. Havzada en çok değişime uğrayan orta havza bölümü akarsu üzerinden alınan kum ve çakıl madenciliği nedeniyle bu bölümde şiddetlidir. Şekil 39-40 ve 41 incelendiğinde akarsuyun degradasyon alanları ortaya çıkmaktadır.

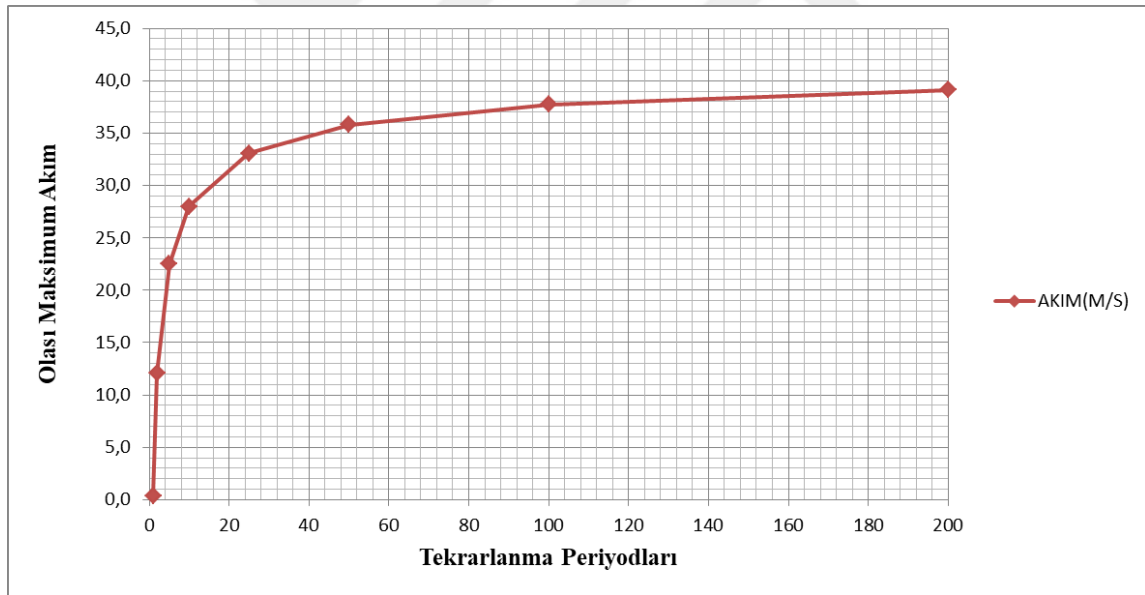
Şekil 51. Yıllık taşkın olasılık grafiği.

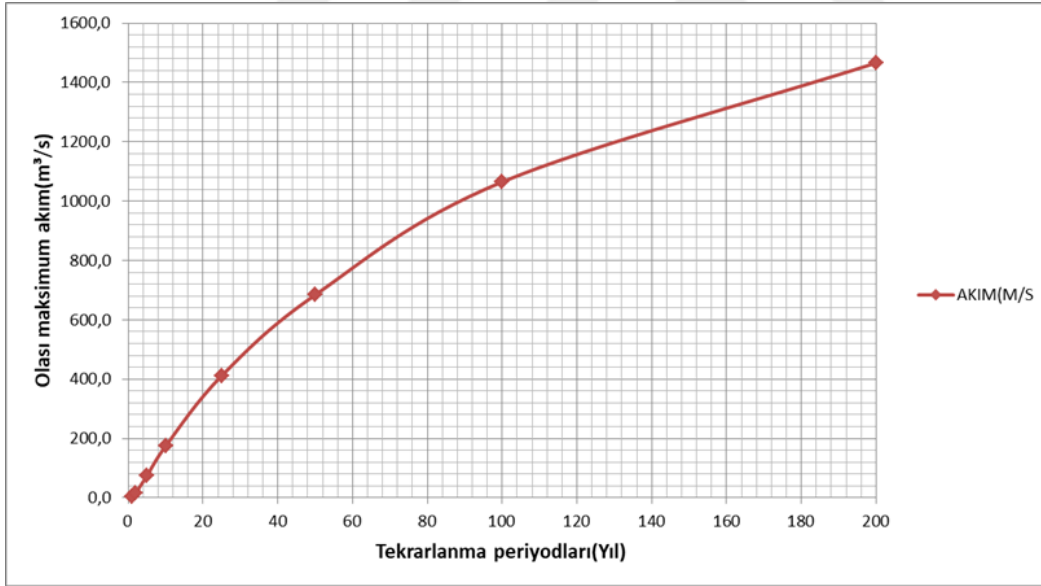
Şekil 53. Şubat ayı taşkın olasılık grafiği.

Akarsuda görülen taşkınların kanal degradasyonu neden olduğu bilinmektedir. Akarsudaki ekstrem akımların oluşturduğu taşkınlar nehir yatağını aşarak akarsuyun çevresine doğru yayılır. Yüksek akımların oluşması büyük hacimli yatak malzemelerin taşınması ve taşınan malzemenin yığılmasına neden olur. Akarsu kanalında daralmalar veya yatak derinliğinin azalması küçük akımların dahi taşkın oluşmasına neden olmaktadır. Bu neden Karamenderes Çayın'da taşkın oluşturduğu degradasyon alanları iki set içine alınmıştır. Yapılan maksimum akım tekrar analizinde Karamenderes Çayı'nda şubat için 5

yıllık tekrarlanma periyodunda dahi oldukça yüksek oranda (200m³ üzerinde) taşkın debisi oluşması önemlidir. Taşkın olayları yatak değişimleri ve kanal degradasyonuna etki eden süreçlerdir ve arazi örtüsü değişimi ile birlikte taşkın olaylarının etki alanları genişleme eğilimindedir.

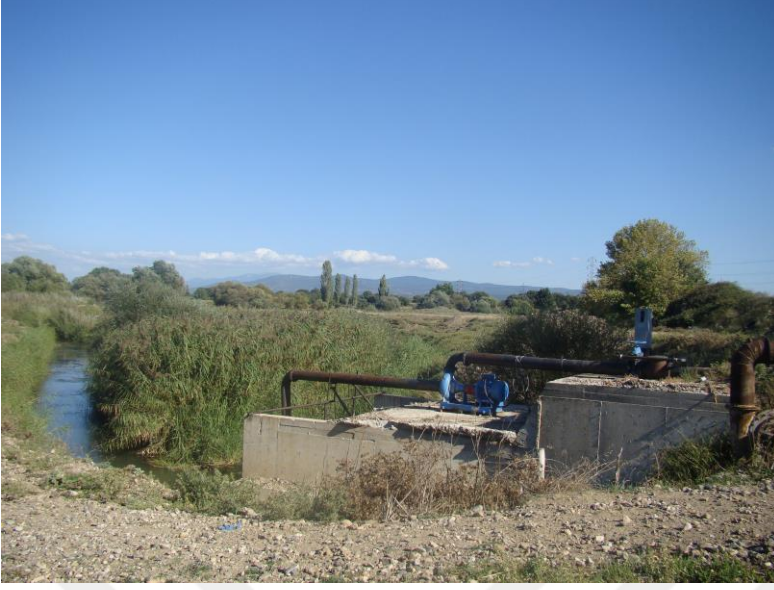
Şekil 54. Ezine-Bayramiç arasında bulunan Akçin çayının Karamenderes çayı ile birleştiği noktadan akarsu üzerinden çekilen su çekilmesi için kullanılan su motoru.

1996-2000 yılları arasında Karamenderes Çayı havzasında yukarı ve orta havza bölümünde artan baraj ve göletlerin havzanın bu bölümlerinde tarımsal üretimde değişiklikler oluşturdu. Karamenderes Çayı'nın yukarı ve orta havza bölümü arasında ana akarsu ve kollarına yapılan baraj ve göletlerin Akım rejimini bozması, artan baraj ve göletlerin bu bölümlerde sulu tarım alanlarının artmasına neden olması gibi süreçlerden söz edilebilir. Bu nedenle akarsuyun ve onu besleyen kolların debi oranlarının düşmesi sonucu, hidromorfolojik süreç kesintiye uğramış ve kanal içi tortu birikimine ve degradasyon alanlarını genişlemesine neden olmuştur (Şekil 54).

Yapılan arazi çalışmalarında havzada görülen planlı sulamanın dışında akarsu üzerinden su motorları yardımı ile çekilen suyun fazla olduğu görülmüştür. Havzada son yıllarda artan tarımsal ürün çeşitliliğinin büyük bölümü sulu tarım ürünleridir. Buda akarsu üzerindeki kuraklığın artması ile degradasyon alanlarının genişlemesine neden olacağı gözlemlenmiştir.

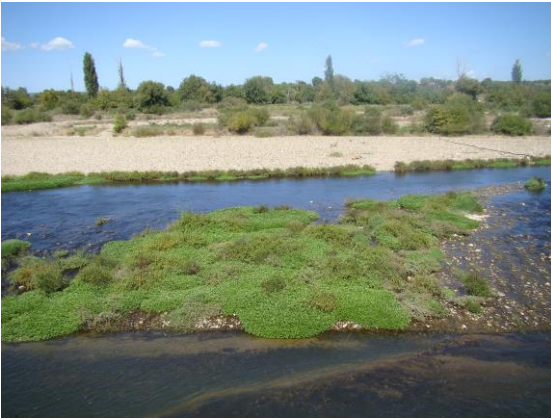
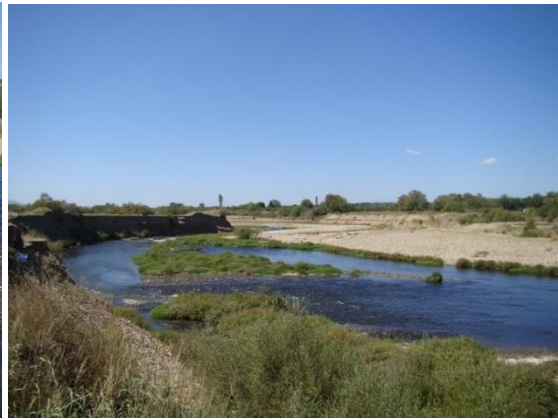
Şekil 55. Kum ocakları mevki akarsu üzerinde gelişen sucul bitkiler. **Şekil 56.** Kum ocakları mevki sucul bitkiler.

Akarsu ve çevresi tarımsal faaliyetlerin yoğunluğundan kaynaklanan akarsu kanal erozyonu sonucu, akım hızının dolayısıyla akarsuyun taşıma kuvvetinin düşmesiyle kanal içi sediman birikimi sonucu adacıklar ve kanal içi vejetasyon süreçleri ortaya çıkmıştır. Özellikle akarsu debi oranlarının düşmesi sonucu biriken sedimanların üzerinde oluşan bitki örtüsü zamanla bu alanlara yerleşerek akarsuyun yatağın göç etkisini arttırmıştır (Şekil 55-56).

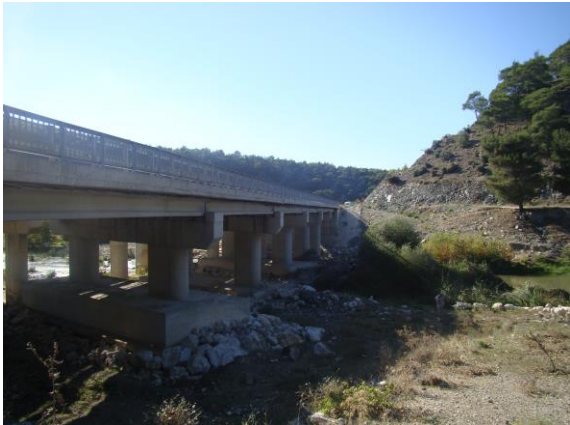
Şekil 59. Sarımsaklı köprüsü .

Şekil 59-60 ve Şekil 61-52 incelendiğinde akarsu üzerine inşa edilen köprü ve setlerin, akarsuyun akım hızını düşmesi ve bu alanlarda sediman birikimleri gözlemlendi. Yapılan arazi çalışmada bu sahalarda biriken sedimanların akarsu kanal değişimine etkisinin olduğu gözlemlendi.

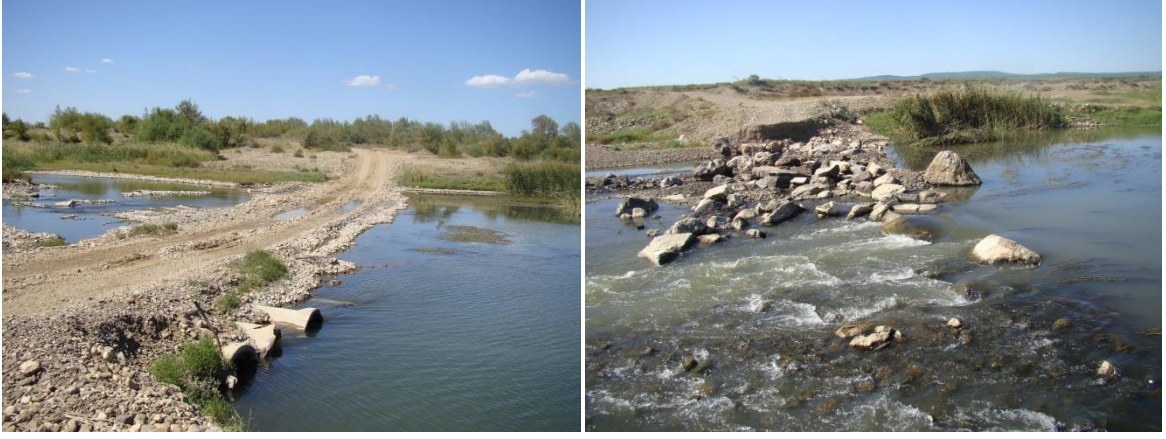
Şekil 61. Kum Ocakları mevki akarsu üzerine yapılan yeni yol. **Şekil 62.** akarsu üzerine yapılan eski taş yol.

Yapılan arazi çalışmalarında görülen bir diğer sorun akarsu kanalında görülen kum ocaklarının varlığı ve köprü/yol çalışmalarının bulunduğu sahalardaki şiddetli bozulmalardır. Özellikle Ahmetçeli köyü yakınları da bulunan restoran işletmesinin bulunduğu sahadan itibaren Ezine ilçesine istikametine doğru olan hat boyunca antropojenik etkiler görülmektedir. Bu hat üzerinde tespit edilen üç kum ocağının oluşturduğu kanal degradasyonu, ve bazı noktalarda devam eden akarsu ıslah çalışmaları nedeniyle akarsu akım deseninde önemli bozulmalar gözlenmektedir.

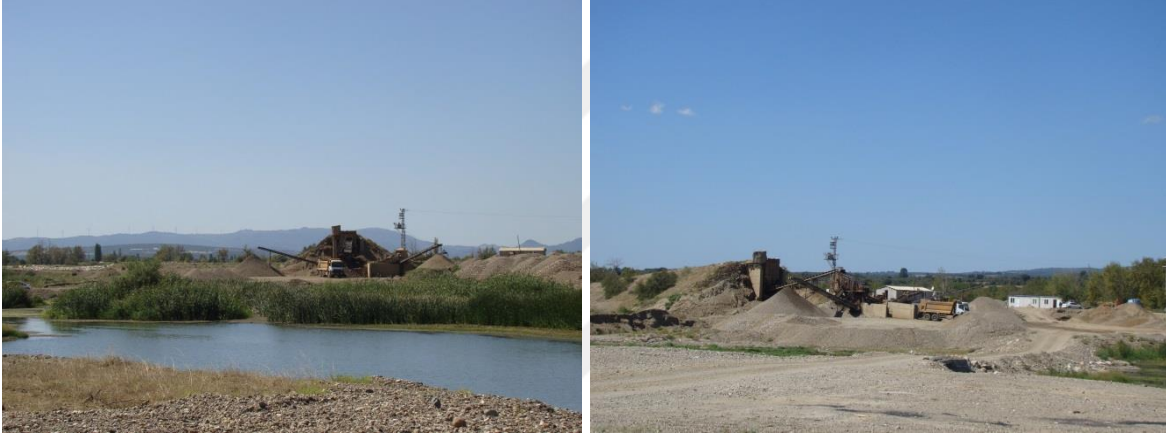
Şekil 63. Bir numaralı kum ocağı.

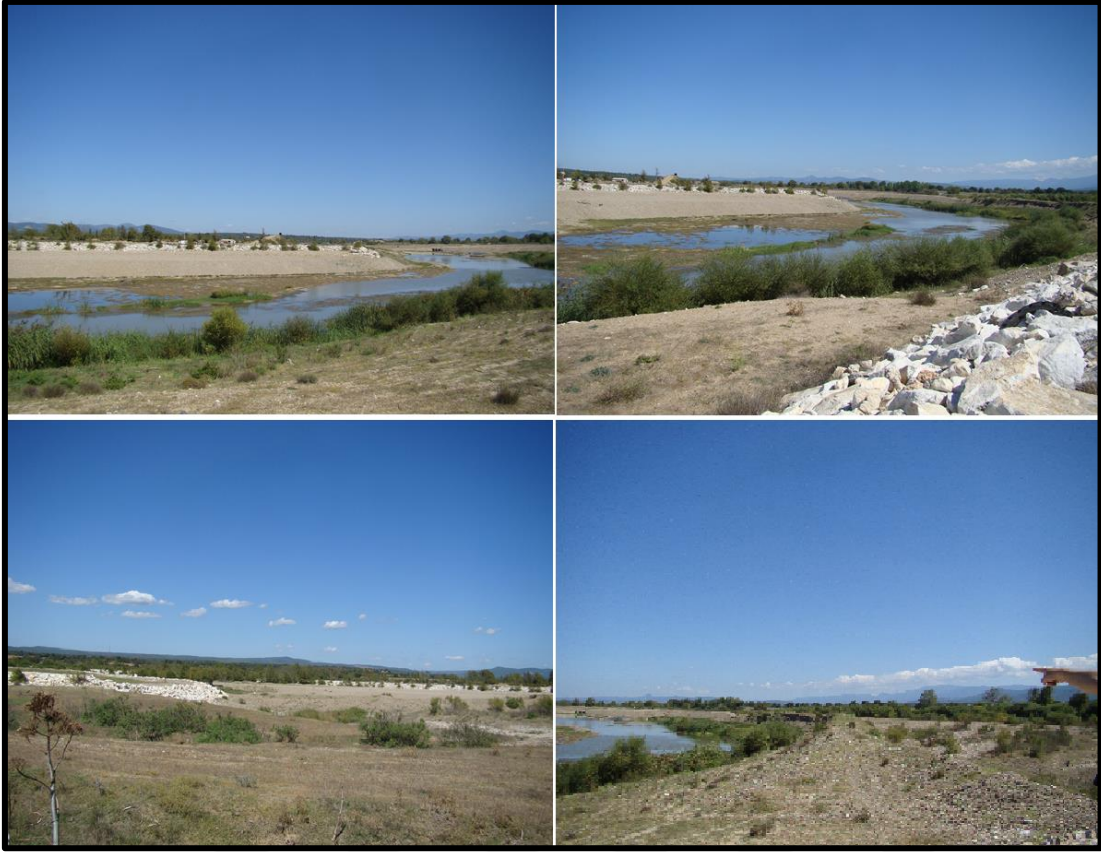
Şekil 65. Karamenderes çayı rekonstrüksiyon –restorasyon alanı.
