ÇANAKKALE ONSEKİZ MART ÜNİVERSİTESİ
SOSYAL BİLİMLER ENSTİTÜSÜ
ARKEOLOJİ ANABİLİM DALI

ASSOS ATHENA TAPINAĞI RESTORASYONU PROJE ÖNERİSİ

Yüksek Lisans Tezi

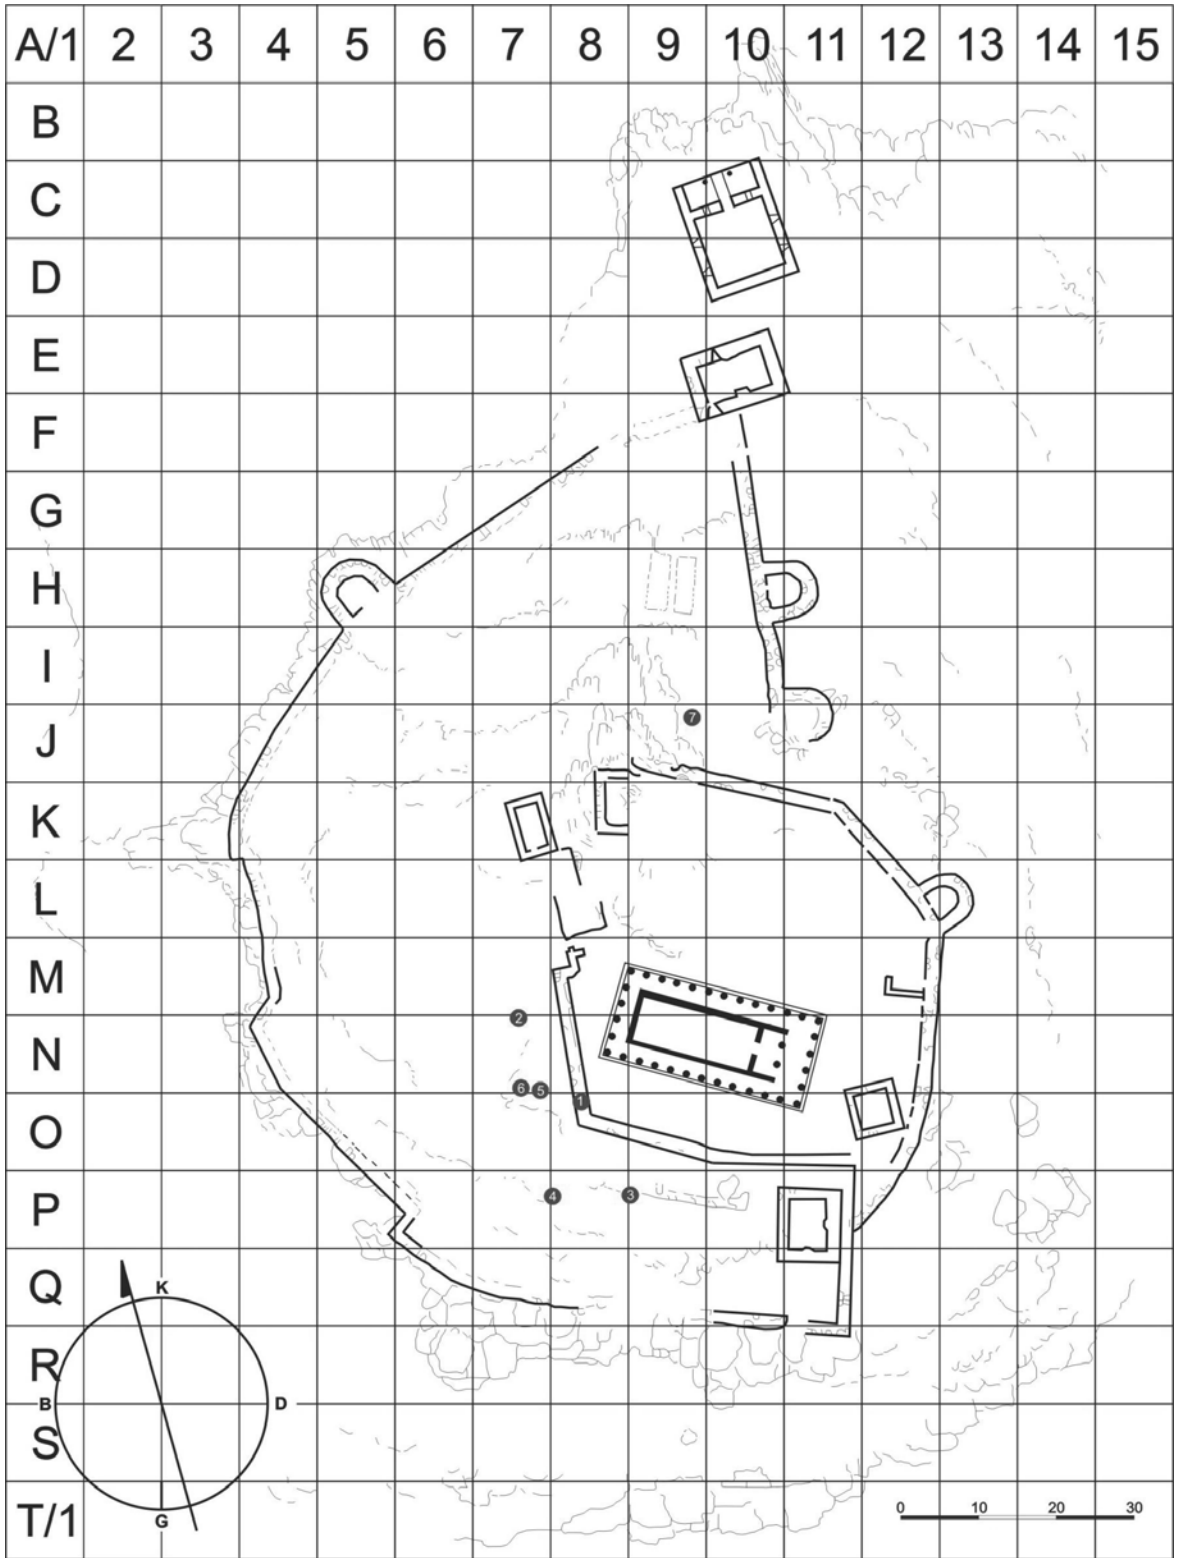
Şekil 57:Akropolde bulunan arşitrav (dış) bloklarının konumları
(Erdem Salcan, 2008)

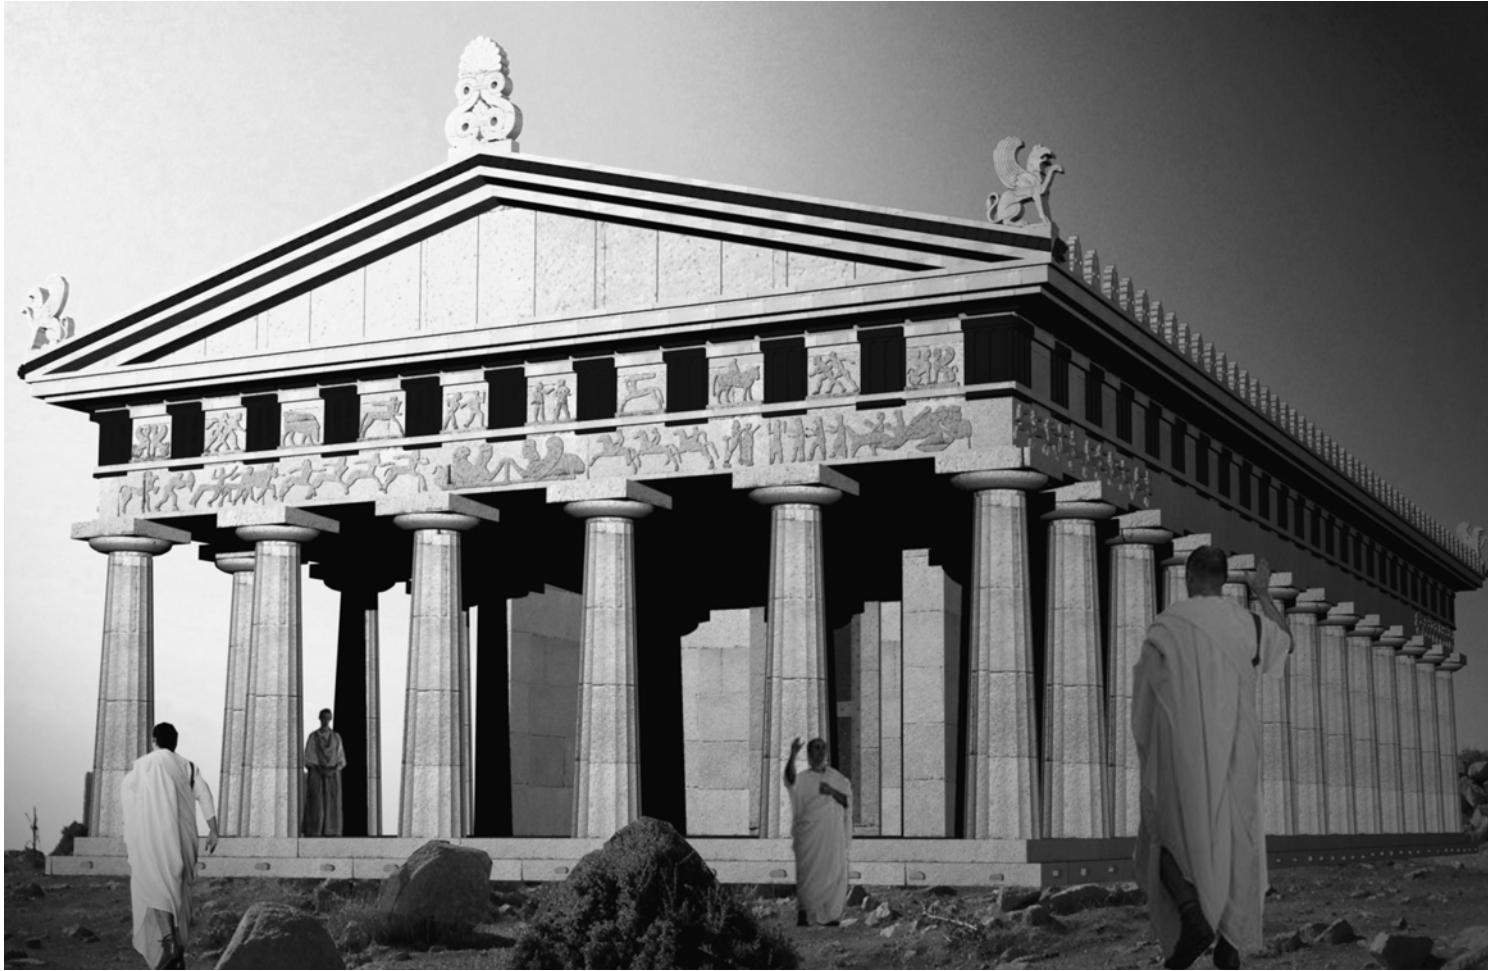
Şekil 87: Assos Athena Tapınağı Batı Cephesi Restitüsyon Önerisi
(Alıntı: Bonna Daix Westcoat, 1983 - Çizim: Erdem Salcan, 2009)
