ÇANAKKALE'DE BAZI GEÇ OSMANLI DÖNEMİ HAMAMLARI*

SOME LATE OTTOMAN HAMAMS IN ÇANAKKALE

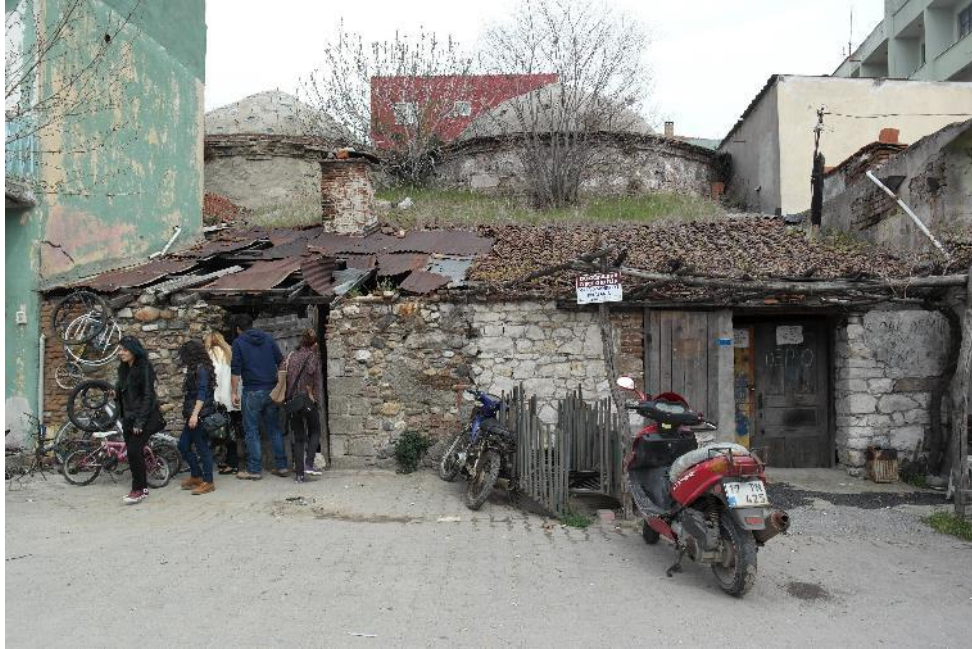
Res.1. Bayramiç Çarşı Hamamı genel görünüş

Bayramiç’te şehir merkezinde yer alan yapı çifte hamam düzenindedir. (Res.1) Gayri Menkûl Eski Eserler ve Anıtlar Yüksek Kurulu’nun 12.01.1974 tarih ve 7659 sayılı kararıyla anıtsal mimarlık örneği olarak tescil edilmiştir. 20. yüzyıla kadar sağlam olarak ulaşabilen yapı 1962’li yıllarda önemli bir müdahale görmüştür. Bu müdahale sırasında soyunmalık bölümleri yıkılmış; erkekler kısmının soyunmalık ve ılıklik hacimleri betonarme olarak yenilenirken, bunların üzerine işyeri olmak üzere betonarme bir kat ilave edilmiştir. Bu sırada kadınlar bölümü yenilenmemiş ve arsası ayrılarak mülkiyeti el değiştirmiştir. Yapı 1980 yılına kadar hamam olarak işlevini sürdürmüştür; bu tarihten sonra sıcaklık bölümleri depo, erkekler bölümü soyunmalığı ise işyeri olarak kullanılmaya başlamıştır. 1972-73 yıllarında hamamın su sistemine müdahale edilerek sıcak su deposunun kuzeyindeki depo iptal edilerek yıkılmıştır.⁵ (Şek.1) Son yıllarda restorasyonuna başlanılan hamamdaki çalışmalar hâlen devam etmektedir.

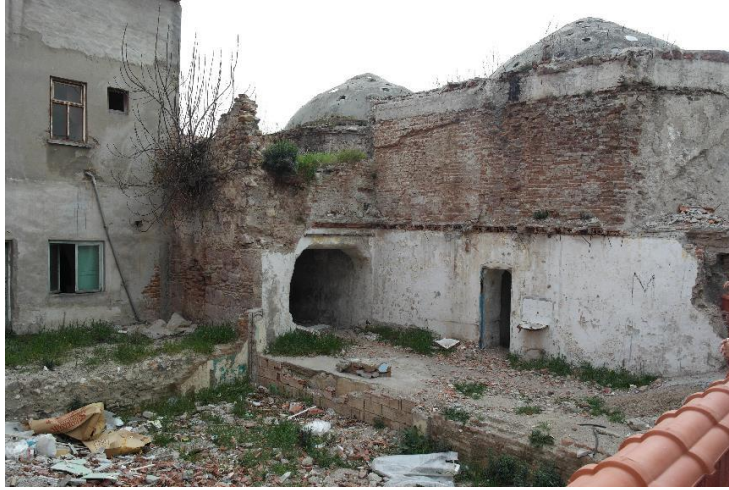
Res.2. Bayramiç Çarşı Hamamı, soyunmalık harabesi

kullanıldığı için son yıllara kadar bir kısım duvarlarını koruyabilmişti. (Res.2) Fakat bugün için her iki bölümün soyunmalığının mimari ayrıntılarını tanımlayacak veriler mevcut değildir. Sadece her iki soyunmalığın da ahşap tavan ve çatı ile örtülü oldukları bilinmektedir.

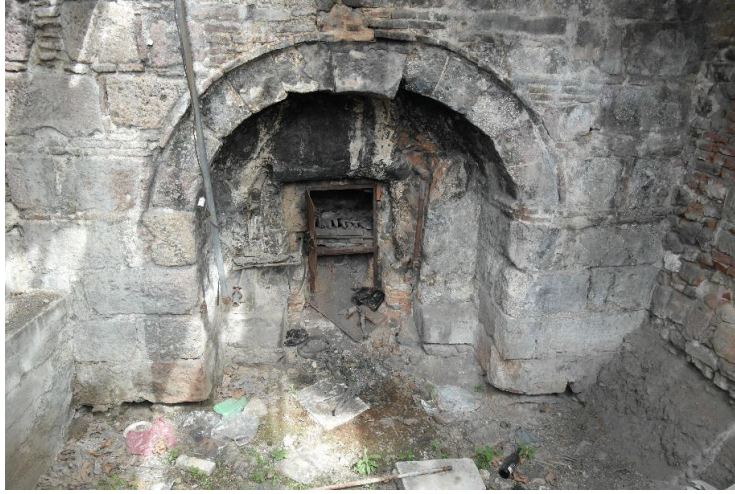
Res.8. Bayramiç Çarşı Hamamı, külhanda ocağın cephesi

Sıcaklıkların gerisindeki su deposu aslında üç bölümden oluşuyordu. Bunlardan ortadaki, tam ocağın hizasındaki konumuyla sıcak su deposudur. Bunun iki yanındaki birimler ise soğuk su deposu işlevi görüyorlardı. Bunlardan kuzeydeki yıkılmıştır. Külhan tahrip olmakla birlikte, enine dikdörtgen planda, kârgir duvarlı ve ahşap örtülü bir mekandır. (Res.1) Külhanın gerisindeki ocak yuvarlak kemerli bir nişin içine açılmaktadır. (Res.8)

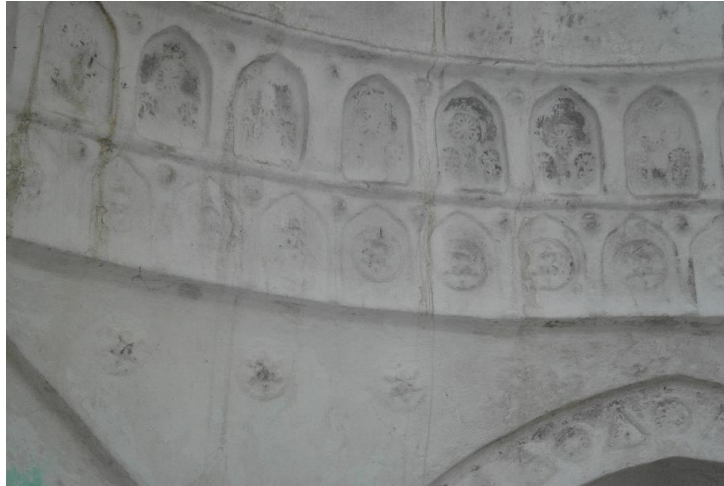
Res.9. Bayramiç Çarşı Hamamı, tromp ve kubbe eteğinde bezeme

kemerlerinin yüzeyine nöbetleşe işlenen üçgen ve daire biçimli madalyonların içlerine soyut karakterli motifler kabartılmışlardır. (Res.9) Tromp kemerleri ile bunların arasında cephe yüzeyine yerleştirilen sağır kemerlerin arasındaki köşeliklerde ise üçer adet kabara motifi yer almaktadır. Sıcaklık kubbesinin eteğini dolaşan iki adet geniş yatay silme, yan yana tekrarlanan sivri kemer biçimli kartuşlarla kaplanarak hareketlendirilmişlerdir. Âdetâ sağır arkat dizisi oluşturan kartuşlardan alt sıradakilerin içine kabartma olarak birer dairesel madalyon yapılmıştır. Madalyonların her birinin içinde altı kollu yıldız (mühr-ü Süleyman) benzeyen geometrik motif görülmektedir. Sıva katmanları yüzünden motiflerin ayrıntıları tam anlaşılammıştır. Buna karşılık üstteki silmenin kartuşlarından her birinin içinde; altta yan yana karanfil, üstte orta kısımda cepheden bir gül olmak üzere natüralist tarzda bitkisel kompozisyonlar seçilebilmektedir.

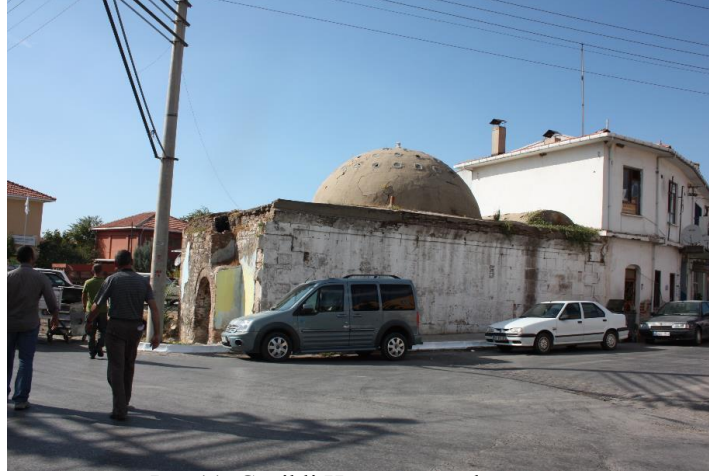
Res.11. Geyikli Hamamı genel görünüş

Kuzey-güney ekseninde uzanan yapı 7,42 x 17,89 m. boyutundadır. (Res.11) İşlevi dolayısıyla –diğer hamamlar gibi- dışa kapalı bir mimari sergileyen yapının kuzey kanadını oluşturan soyunmalık mekanının üzerine sonradan bir kat inşa edilerek konut olarak kullanılmıştır.

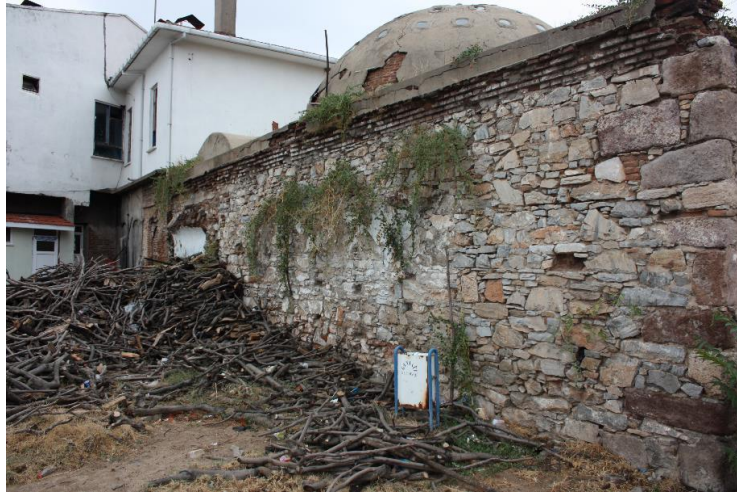
Res.12. Geyikli Hamamı, batı cephe

Yapının diğer cepheleri tuğla sıralarından oluşan profilli saçak silmesiyle tamamlanır. (Res.12) Sıcaklığı kubbesi dışarıdan belirgin bir biçimde göze çarpar. Doğu kenarı içe doğru çarpık durumdaki soyunmalık kareye yakın enine dikdörtgen biçimindedir. (Şek.3) Doğu cephedeki kapıdan geçilen soyunmalığın kuzey kenarı soyunma kabinleri için yükseltilmiştir. (Res.13) Üzerine sonradan betonarme bir kat ilâve edildiğinden örtü sistemi değişmiş olmakla birlikte; özgün hâliyle ahşap tavan ve çatıyla örtüldüğü düşünülebilir. Mekanın güney kenarındaki kapıdan enine dikdörtgen düzendeki ılıkığa geçilir. (Res.14) Ilıklığın batı duvarındaki basık kemerli kapı, yapı kütesinden dışarı taşan tuvalet geçişi sağlar. Tuvaletin özgün duvarları ve beşik tonoz örtüsü yıkılmıştır. Bugün temelde izlenen ve planda da gösterilen derme - çatma duvar örgüsü sonradan yapılan müdahaleye ait olmalıdır. Ilıklığın güneybatı köşesindeki basit kabin temizlik mekanı işlevi görmektedir. Ilıklığın üzeri beşik tonozla örtülmüştür. Buranın güney kenarı ortasındaki düz atkılı kapıdan geçilen sıcaklık 5,65X5,30 m. boyutlarıyla kareye çok yakın bir plan gösterir. (Res.15) Sıcaklığın ortasında sekizgen planlı göbek taşı yükselir. Bölüntüsüz tek bir hacim olarak tasarlanan mekanın köşeleri ince duvarlı paravanlarla halvet hücrelerine dönüştürülmüştür. Basit mermer kurnaların çoğu yerinde durmaktadır. Güney duvarının ortasındaki basit pencereden sıcak su deposuna bakılabilmektedir. Sıcaklığın kubbesine yuvarlak kemerli tromplarla geçilir. Trompların içi tuğladan testere dişi dizileriyle dolgulanmıştır. Sıcaklık ve ılık mekanların örtü sistemlerindeki altıgen tepe pencereleri içeriye ışık sağlar.

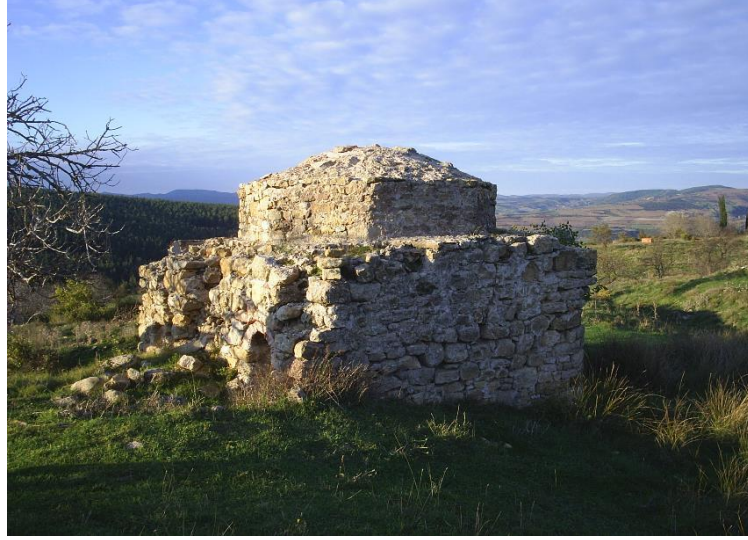
Res.17. Burhanlı Hamamı genel görünüş

Köyün yukarı kesimini teşkil eden güney tarafta yer alan hamam haraptır. (Res.17) Küçük boyutlu bir yapı olup; aslı haliyle soyunmalık, sıcaklık, su deposu ve külhandan oluştuğu anlaşılmaktadır. Soyunmalık ve külhanı yıkılmıştır. (Uysal 2010:657) Mantıken yapıda bir ılık mekanın da bulunması gerekir. Fakat soyunmalık ve çevresi temele kadar yıkık ve göçükle dolu olduğu için bu hususu doğrulamak imkanı kalmamıştır. Güneydoğu cephedeki kapıdan girildiğini sandığımız soyunmalığın sadece temel duvarları kalmıştır. (Şek.4) Bunun gerisinde küçük bir ılıklığın olması beklenirdi. Fakat temel seviyesindeki kalıntılarda kazı yapmadan mekan dağılımını kesin olarak belirlemek zor görünüyor. Buradan yuvarlak kemerli bir kapıyla geçilen kare planlı sıcaklığın içi molozlarla dolmuştur. Sıcaklıktan soyunmalığa ya da ılıklığa açılan yuvarlak kemerli bir pencere ya da kapı açıklığı daha göze çarpmaktadır. (Res.18) Ayrıca su deposuna bakan küçük yuvarlak kemer biçimli bir pencere bulunmaktadır. Sıcaklık mekanı, yuvarlak kemerli tromplarla geçilen bir kubbeyle örtülmüştür. Kubbe, dıştan sekizgen kasnağa oturmaktadır. İç duvar yüzeyleri sıvalıdır.

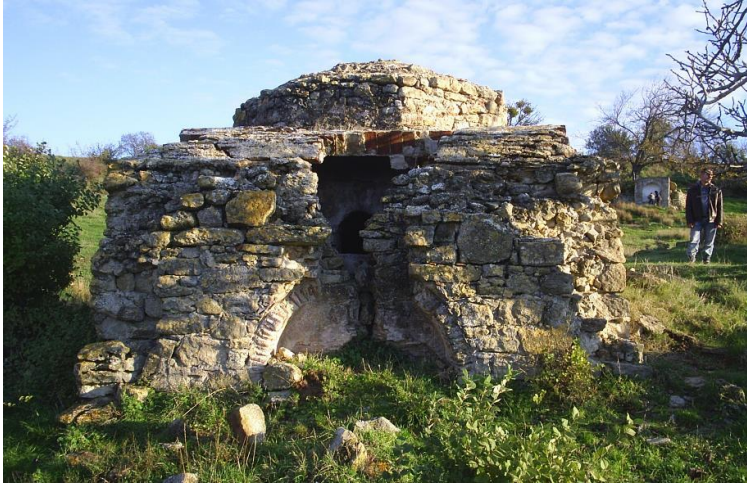
Res.19. Burhanlı Hamamı, ocak cephesi

Sıcaklığın kuzeybatısına bitişik su deposunun üzeri beşik tonozludur. Tonoz, içten iki adet takviye kemeriyle pekiştirilmiştir. Ocak nişi yuvarlak kemer biçimindedir. (Res.19).

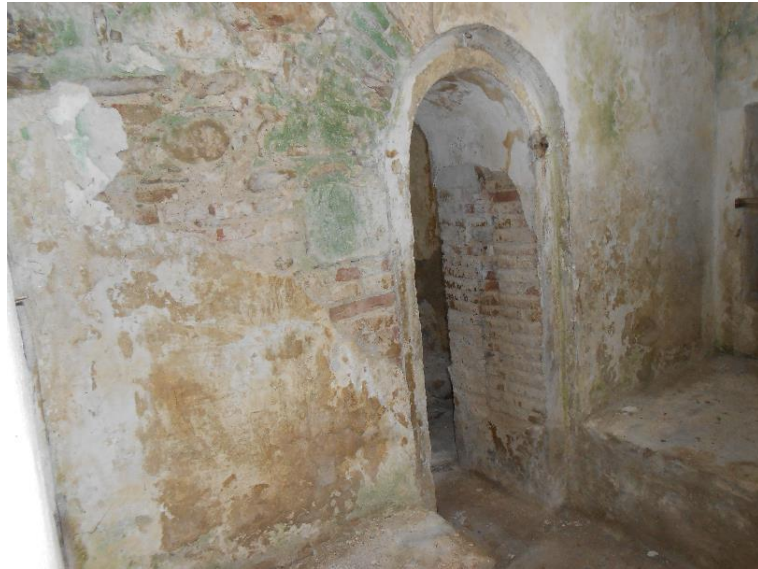
Res.26. Büyük Anafarta Hamamı, ilk sıcaklığın kapısı

Ilıklığın kuzey kenarındaki yuvarlak kemerli kapıdan (Res.26) geçilen ilk sıcaklık 2,37x3,11 m. boyutlarıyla derinlemesine doğrultuda dikdörtgen biçiminde düzenlenmiştir. Buna rağmen üzeri biraz oval şekillenmiş kubbeye örtülmüştür. Kubbeye pandantiflerle geçilmektedir. (Res.27) Üç kenarında birer mermer kurna görünen ilk sıcaklığın güneydoğu köşesindeki kapı tuvalet ve temizlik hacmine açılır. Yapı kütesinden dışa taşan bu mekanın örtüsü beşik tonozdur. İlk sıcaklığın güneybatı köşesindeki yuvarlak kemerli kapı ise ikinci sıcaklığa bağlanır. (Res.28) 3,11x2,98 m. boyutlarıyla kareye çok yakın plandadır. (Res.29) Bu mekanda toplam dört adet mermer kurna bulunur. (Res.30) Mekanın kuzey duvarındaki küçük pencere su deposuna açılmaktadır. İkinci sıcaklığın kubbesine de pandantiflerle geçilmekle birlikte; diğerinden farklı olarak buradaki pandantiflerin yüzeyi üst üste sıralanan kirpi saçak dizileriyle hareketlendirilmiştir. Her iki mekanın kubbelerinde yeterli sayıda tepe penceresi göze çarpar.

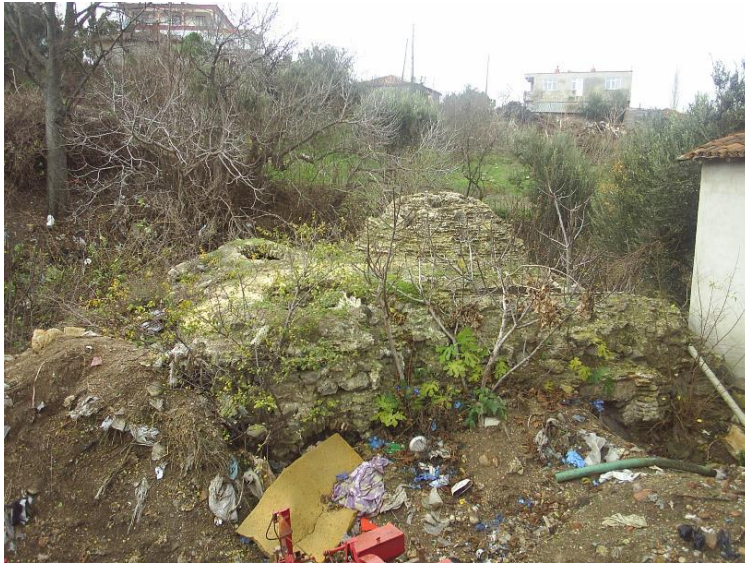
Res.31. Karacaören Hamamı genel görünüş

Çanakkale’ye bakan bir tepenin eteğindeki dar vadiye kurulmuş olan Karacaören Köyü, bu civarın en eski Türk yerleşmelerinden birisidir. Pirî Reis’in haritasında “Karacaören karyesi” (1973: 114) ismiyle kaydedilmiştir. Köydeki caminin ve tarihi hamam kalıntısının çevresinde antik taşlar göze çarpmaktadır. Kendi kaderine terk edilmiş olan hamam çöplüğe dönüşmüş durumdadır. Bitişindeki evin hayvan pislikleri de hamama zarar vermektedir. Soyunmalık ve külhan bölümleri yıkılmış; diğer mekanların duvarları ve örtüleri de harap olmuştur. (Uysal 2008: 677). (Res.31)

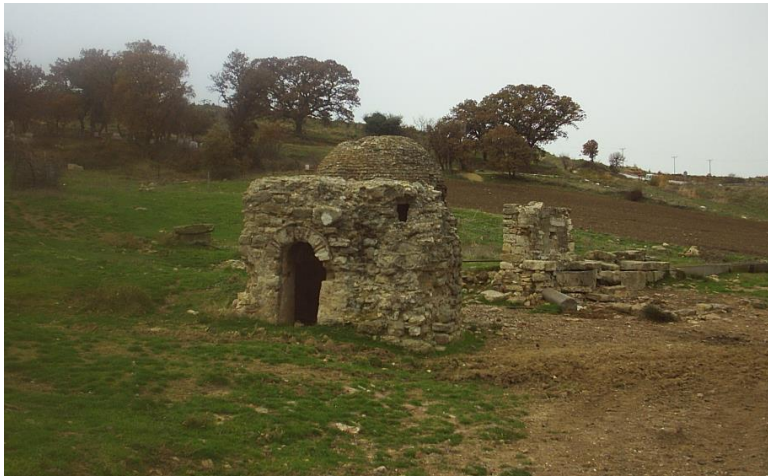
Res.37.Özbek Köyü, hamam ve çeşme

Köyün güneybatısında küçük bir hamam ve suyu hâlen akar durumda bir çeşme ile bazı temel kalıntıları dikkati çeker. (Res.37) Hamamın yanındaki çeşme tek cephelidir. Duvarında ve su hatlarında yer yer devşirme taşlar kullanılmıştır.

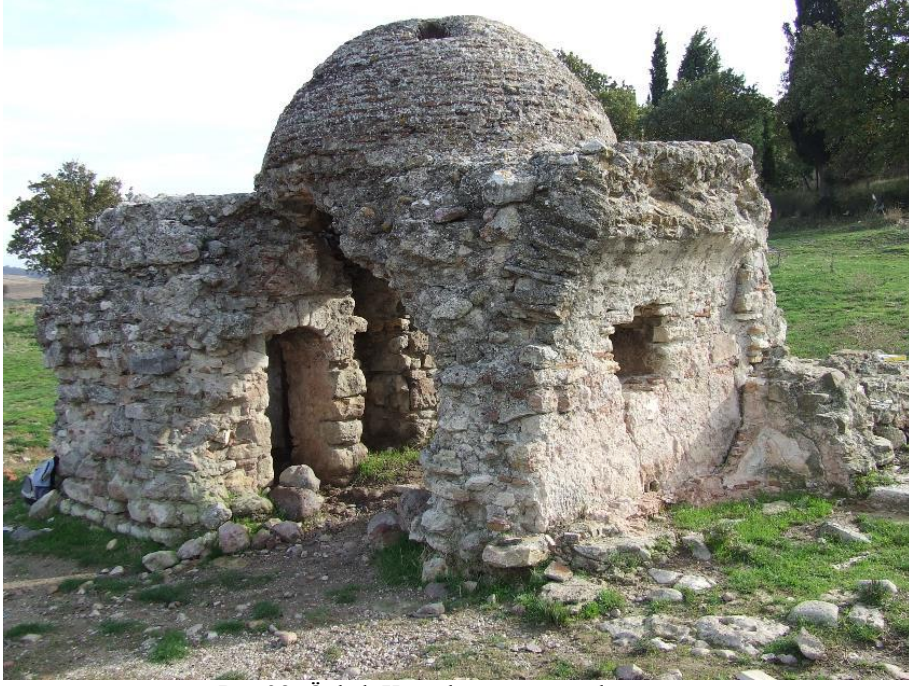
Res.38. Özbek Köyü hamamı, genel görünüş

Konak hamamları tipinde küçük bir bina olan hamamın sadece ılıkılık ve sıcaklık bölümü ile buna bitişik su deposunun yan duvar kalıntı ve temelleri kalmıştır. (Res.38) Hamamın güneydoğu cephesine su deposu hizasında bitişik kalıntı, yapıya su sağlayan bir makseme ait olabilir. (Res.39) Soyunmalık ve külhan bölümleri tümüyle yıkılmıştır. Fakat temel izleri belli olmaktadır. Mevcut kalıntı 7,61x3,58 m.lik boyuta sahiptir. Kuzeydoğu – güneybatı istikametinde tek sıra hâlinde dizilmiş mekanlardan soyunmalığın boyut ve örtü sistemini tahmin etmek güçtür. (Şek.7) Temel izleri kalmış soyunmalıktan yuvarlak kemer biçimli küçük bir kapıyla geçilen ılıkılık,

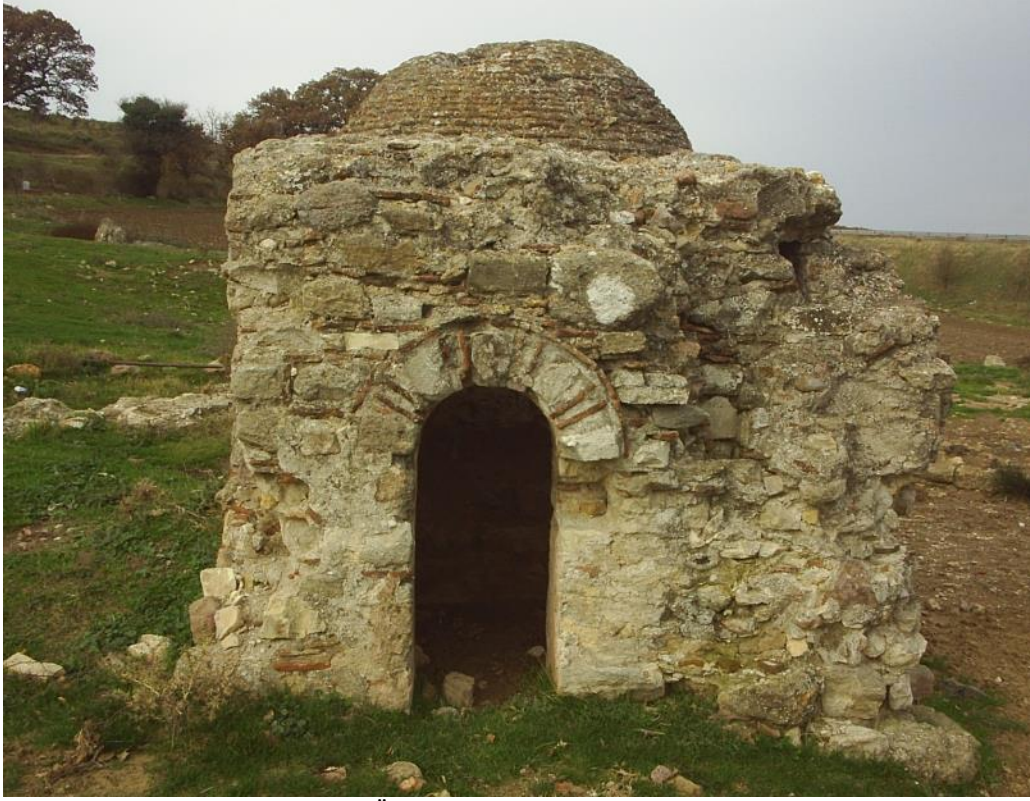
Res.40. Özbek Köyü Hamamı, ılıklik kapısı

1,33x2,13 m. boyutunda enine dikdörtgen plandadır. (Res.40) Üzeri beşik tonozla örtülüdür. ılıklığın sağ tarafındaki yuvarlak kemerli kapıdan geçilen sıcaklık 2,05x2,05 m. kenar ölçüleriyle kare biçiminde tasarlanmıştır. Mekanı örten kubbeye Türk üçgenleriyle geçilmektedir. (Res.41) Yapı çevresinde tespit ettiğimiz dibeye benzeyen taş parça, sıcaklığın kurnasına ait olabilir. Sıcaklığın su deposuna bitişik duvarındaki küçük pencere iki mekan arasındaki tek geçittir. Mevcut izler; ılıklık kadar bir alanı kaplayan su deposunun üzerinin beşik tonozla kapatılmış olduğunu gösteriyor. Binanın duvarları kaba yonu taş, moloz taş ve yer yer tuğla kullanılarak yığma duvar tekniğinde inşa edilmişlerdir. Örtü sisteminde ve kapıların kemer kavislerinde tuğla kullanılmıştır. Su deposunun içinin –muhtemelen izolasyon maksadıyla- içte tek sıra tuğlayla kaplandığı görülmektedir. Tuğlaların boyut ve nitelikleri 19. yüzyıl sonlarının bilinen örneklerine benzemektedir.
