**BETONARME BİNALARIN DEPREM RİSKLERİNİN BİRİNCİ  
KADEME DEĞERLENDİRME YÖNTEMİYLE BELİRLENMESİ  
ÜZERİNE BİR SAHA ÇALIŞMASI: ÇANAKKALE İL MERKEZİ  
ÖRNEĞİ**

**YÜKSEK LİSANS TEZİ**

**ÇANAKKALE- 2022**

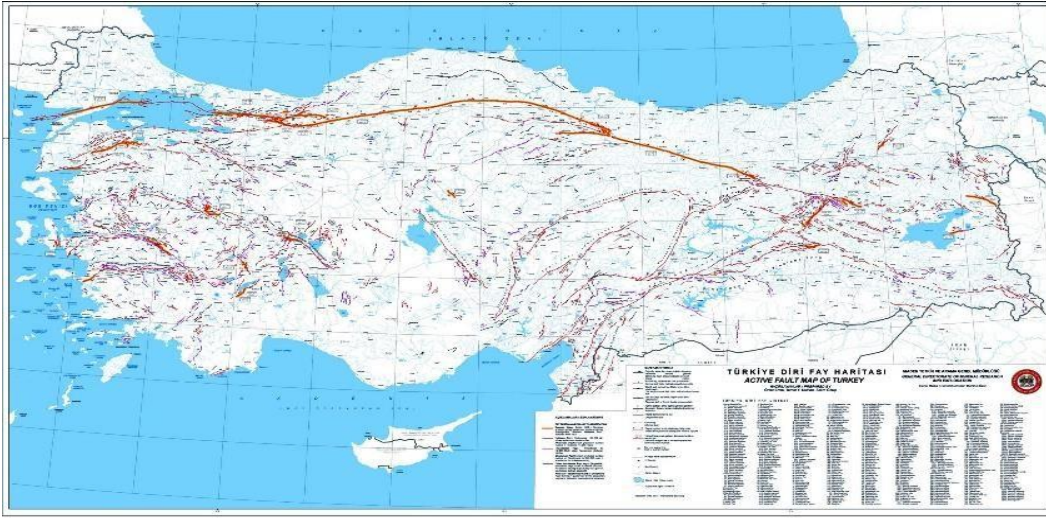
Şekil 1. Türkiye diri fay haritası 2012 1/1250000 ölçekli (MTA, 2022)

Türkiye topraklarının yer aldıęı Anadolu Plakası: kuzeyde Avrasya Plakası, güneyde Afrika ve Arap Plakası, doęuda Doęu Anadolu Bloęu ve batıda Ege Bloęu içerisinde yer almaktadır. Türkiye tektonik konumundan dolayı risk altındadır (Bikçe, 2017).

Çanakkale il sınırlarının kuzeydoğusunun büyük bir kısmı Kuzey Anadolu Fay zonunun etkisi altında kalmaktadır. MTA'nın hazırladığı Türkiye Diri Fay Haritasında görüleceği üzere il sınırları içerisindeki Kuzey Anadolu Fay Zonu'nun kuzey kolu Marmara Denizi'nden geçerek Saros Körfezine bağlanmaktadır. Biga-Çan Fay Zonu- Biga Segmenti, Sinekçi Fayı Güneyinde Edremit Fay Zonu- Yenice-Gönen, Bekten, Evciler, Sarıköy Fayları, Pazarköy Fayı, Havran-Balya Fay zonları, Balıkesir Fayı, Batıda Kestanbol Fayı, kuzeydoğuda Edincik, Mustafa Kemal Paşa Fayları bölgede önemini koruyan tektonik yapılardır. 15 km'lik bölümü Çanakkale il sınırları içerisinde olan Sarıköy hattı 60 km uzunluktadır. Geçmiş zamanda Yenice depremi olarak bilinen ve 7,2 büyüklüğünde bir depremin oluşmasına neden olan Yenice-Gönen Fay zonunun uzunluğu 55 km'lik bir alan içerisinde olup, bu zon üzerindeki fay hatlarının kırılması ile büyük depremlerin olması beklenmektedir. Genel olarak fay yapılarının doğrultuları KD-GB yönlü olmaktadır.

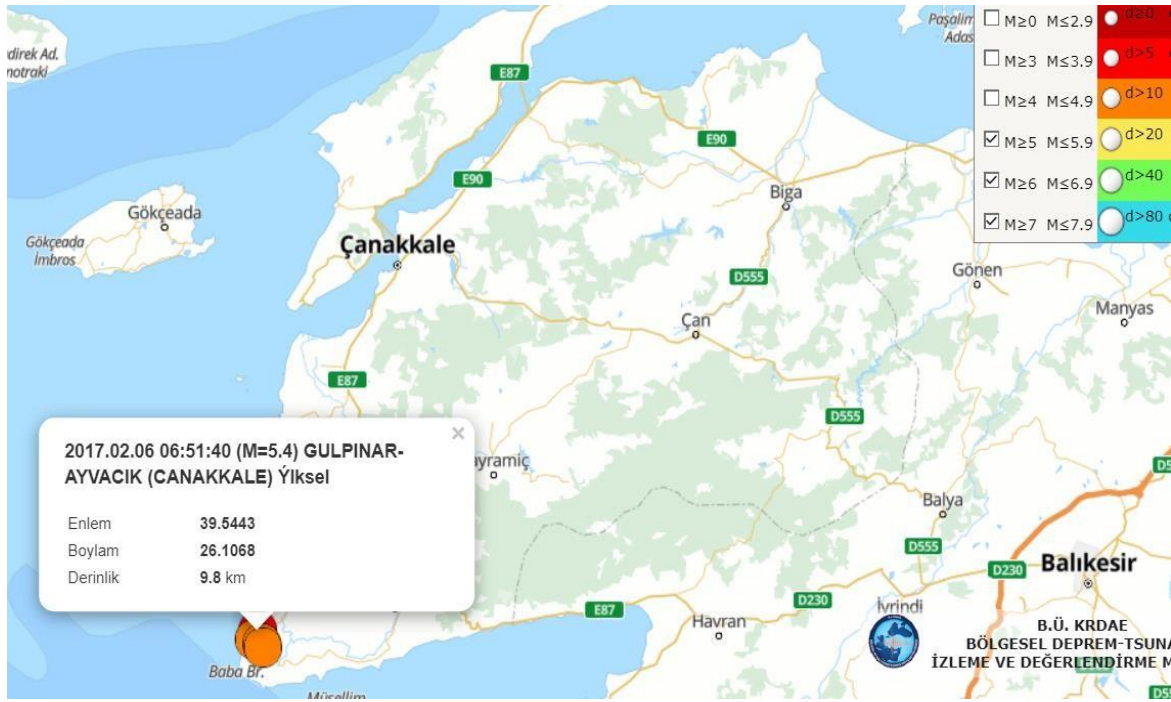
Şekil 6. Çanakkale- Ayvacık depremi merkezi

B.Ü. Kandilli Rasathanesi Deprem Araştırma Enstitüsü deprem veri kayıtlarından yapılan incelemeler sonucunda son 5 yıl içerisinde Çanakkale il sınırları içerisinde oluşan en büyük depremin Ayvacık ilçesinde meydana geldiği görülmektedir (Şekil 6). Söz konusu deprem 6 Şubat 2017 tarihinde, saat 06:51’de Tuzla-Gülpınar Bölgesinde meydana gelmiş olup; depremin büyüklüğü  $M=5,4$ , dış merkez koordinatları 39.5443 K – 26.1068 D ve odak derinliği 9,8 km olarak belirlenmiştir.

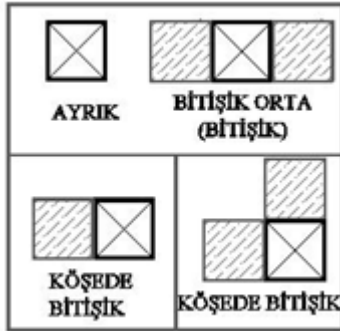
řekil 13. Yapı nizam durumu  
(RYTEİE, 2019)

Her bir yapının farklı dinamik karakterlere sahip olmasından dolayı deprem sırasında farklı salınım periyotları ortaya çıkmaktadır. Aralarında yeterli boşluk bırakılmadan inşa edilen yapılar, kendi başlarına depreme dayanıklı olsalar dahi, deprem esnasında komřu olan binalar ile etkileřim halinde olduęu için hasar görebilmekte ve arpıřma sonucu istenmeyen ağır sonuçlar ortaya çıkabilmektedir (Pala ve Tekin, 2017). řekil 13'te RYTEİE kapsamında ayrıık, bitiřik ve köřede bitiřik nizam durumlarının ne řekilde göz önüne alınacaęı tanımlanmıřtır.

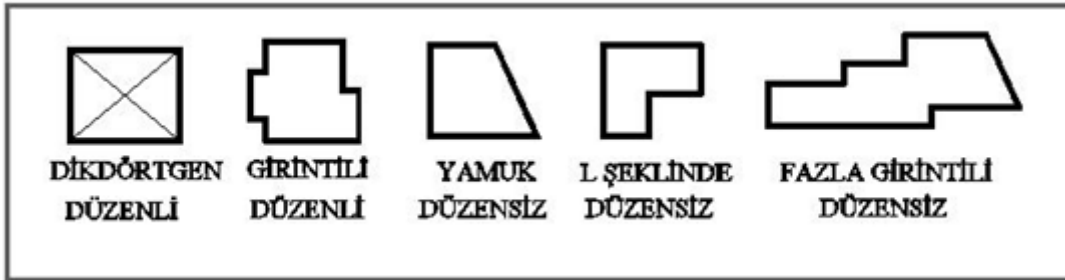
Şekil 15. Planda düzensizlik durumu (RYTEİE, 2019)

kalan bir binanın, kütle merkezi ile rijitlik merkezi çakışmaması sonucu, eksantrisite sebebiyle düşey ekseninde dönme hareketi ile burulma oluşmaktadır. Rijitlik merkezi ile kütle merkezi arasındaki uzaklığın artması ile (kuvvet kolu yaklaşımıyla) bina rijit olan kısım çevresinde burulmaya maruz kalır ve büyük burulma momentleri oluşur. Burulma momenti ilave yük etkilerinde artışa neden olmaktadır. Bu yükün etkileri 45°'lik eğik burulma çatlakları ile taşıyıcı elemanlarda kesme kırılması gibi hasarlara neden olup binanın çökmesine yol açabilmektedir (Demirbaş ve Şahin, 2018). Şekil 15'te RYTEİE kapsamında planda düzensizlik durumları görülmektedir.

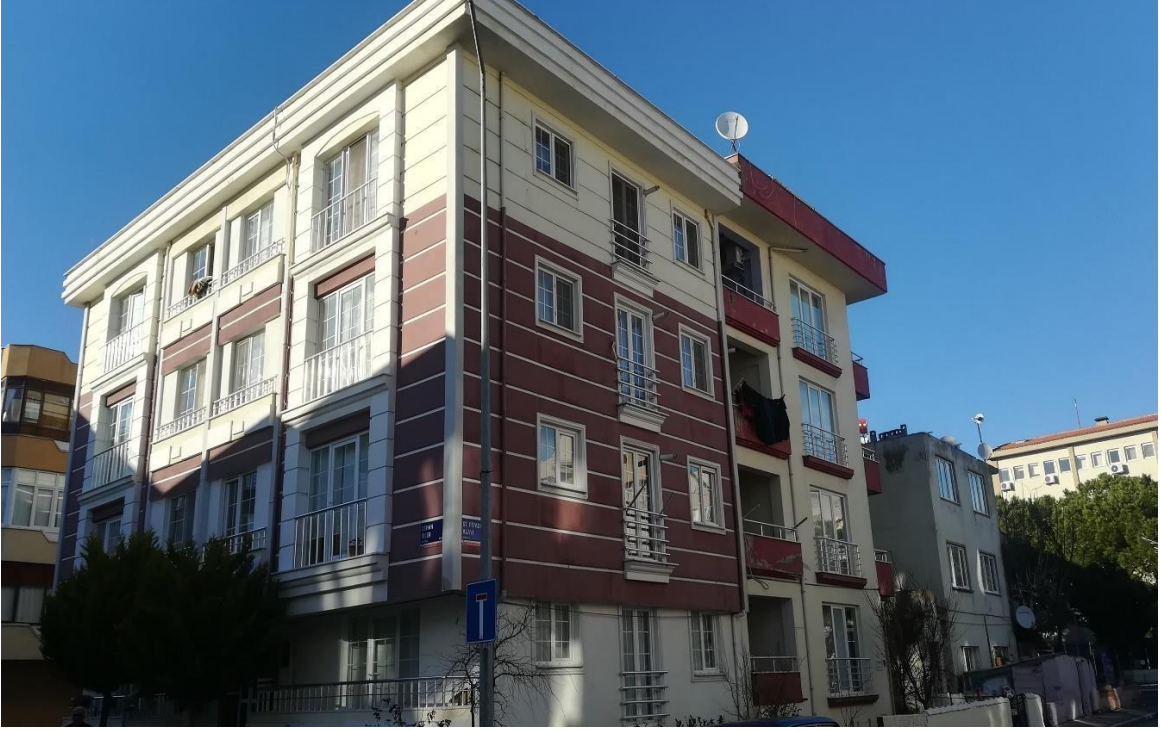
Şekil 18. Saha çalışması örnek betonarme bina fotoğrafı

Betonarme veri toplama formu bina kimlik bilgileri ve bina teknik bilgileri başlığı adı altında iki ayrı bölümden oluşmaktadır. Çalışmalara bina kimlik bilgileri oluşturularak başlanmıştır. Şekil 18’de saha çalışması sürecinde çekilen bir betonarme bina fotoğrafı görülmektedir.

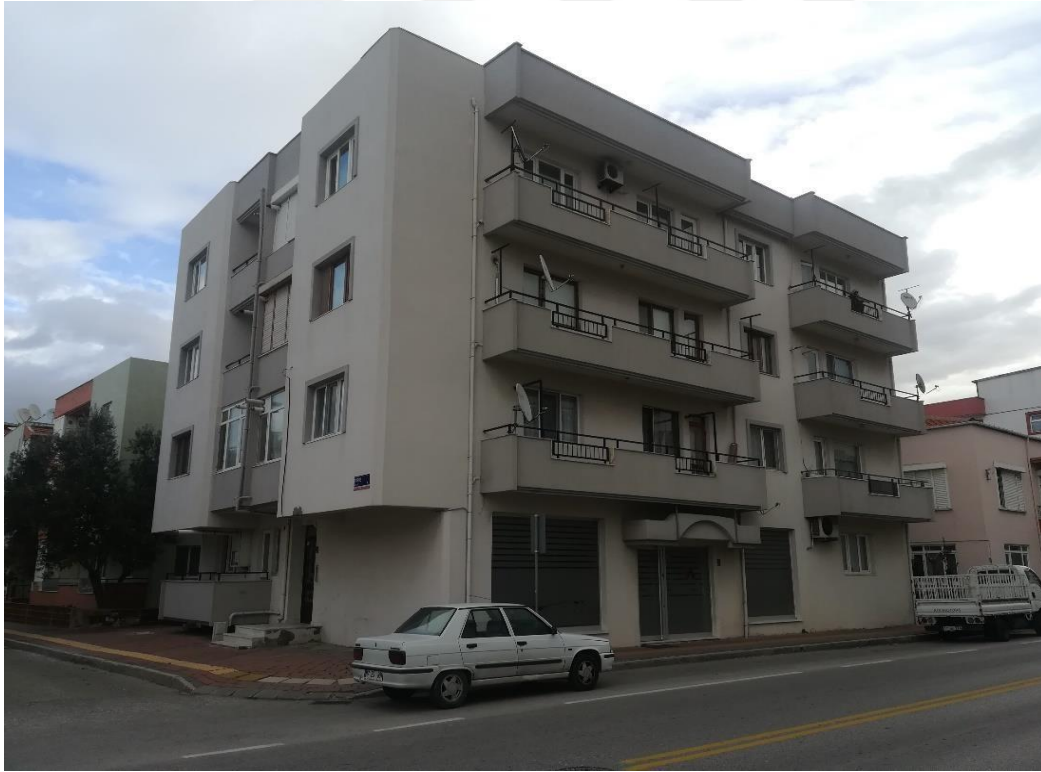
sorulardan oluşturulduğu ve ayırım noktalarının kesinlik kazanarak şüpheye düşürülmeden hazırlandığı görülmüştür. Bu kapsamda, formun üzerinde yer alan kısa kolon durumu, serbest kat adedi, ağır çıkma durumu, yumuşak/zayıf kat durumu, planda düzensizlik durumu, tabii zemin eğimi, bina görsel kalitesi, planda düzensizlik gibi bilgiler direkt olarak dışarıdan tespit edilerek ulaşılan bilgiler olup, çalışmanın kapsamında bu verilerin tespitinde herhangi bir sorun ile karşılaşılması. Düşeyde düzensizlik durumunun tespiti için dışardan gözlem yolunun yetersiz kaldığı, binaların içerisindeki yapılabilecek bir kontrolün yerel halkta hassasiyetlere sebebiyet verebileceğinden dolayı yalnızca görülebilen unsurlar kayıt altına alınmıştır. Form üzerindeki gereken tüm bilgiler binanın etrafı tamamen gezilerek veri toplama formunda kayıt altına alınmış, hata paylarını azaltmak için saha çalışmasından sonra tekrar kontrol edilmiştir. Cevatpaşa Mahallesinden bir binaya ait örnek veri toplama formu Tablo 8’de verilmiştir. Saha çalışması sırasında karşılaşılan ağır çıkmalı bir binaya ait görsel Şekil 19’da; tabii zemin eğimi olan bir binaya ait görsel Şekil 20’de, planda düzensizlik içeren bir bina örneği ise Şekil 21’de verilmiştir.

Şekil 19. Ağır çıkması olan bir bina

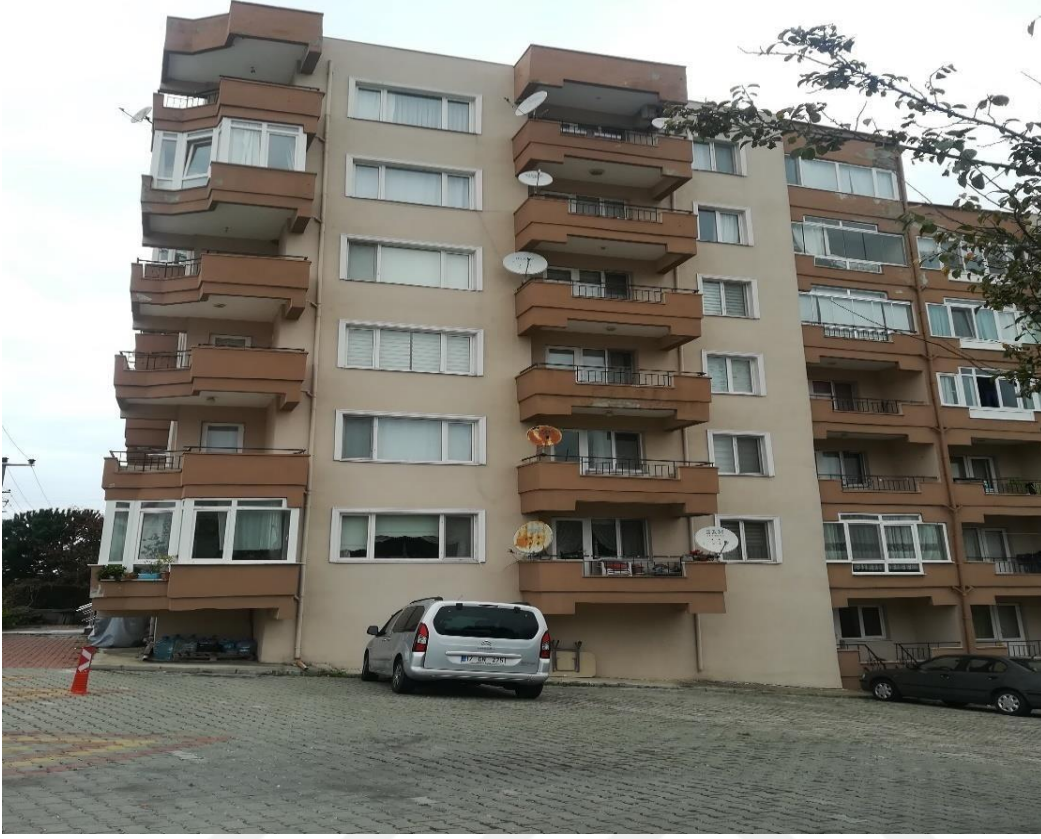
Şekil 20. Tabii zemin eğimi olan bir bina

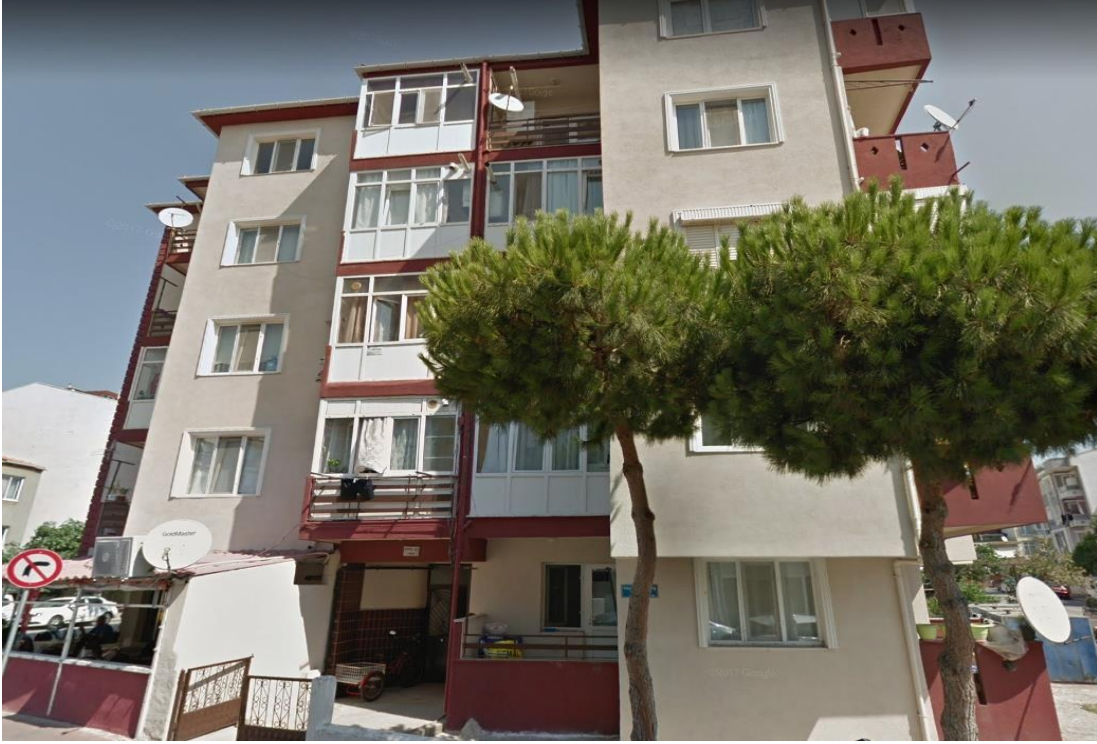
Şekil 21. Planda düzensizlik içeren bir bina

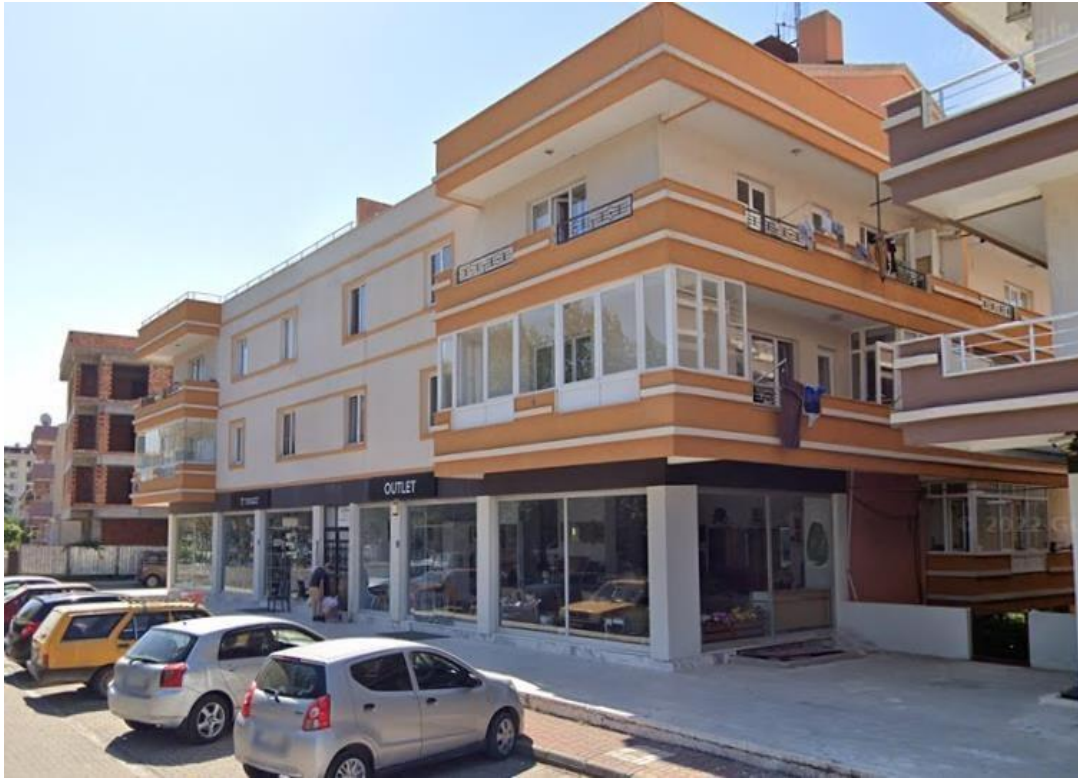
Formu kapsayacak şekilde binada yumuşak ve zayıf kat varlığının tespit edilmesi ile ilgili soru seçeneği için, EK-A kapsayacak şekilde verilen bilgiler yeterli görülmüş ve bu durum TBDY2018'de açıklanan hesaplamaların kullanılmasına gerek duyulmadan gözlemsel olarak yapılardaki belirgin rijitlik farkı ve zemin kat ile diğer katlar arasındaki belirgin rijitlik farkı ve yükseklik farkı tespit edilmesi halinde form üzerinde işaretlenmesi gereken bir seçenek olarak hazırlanmış olup; sokaktan tarama yöntemi çerçevesinde gözlemsel olarak belirlenebilecek bir özellik olarak kontrolü sağlanmıştır. Şekil 22'de zayıf/yumuşak kata sahip bir bina görseli verilmiştir.

Şekil 22. Zayıf/yumuşak kat içeren bir bina

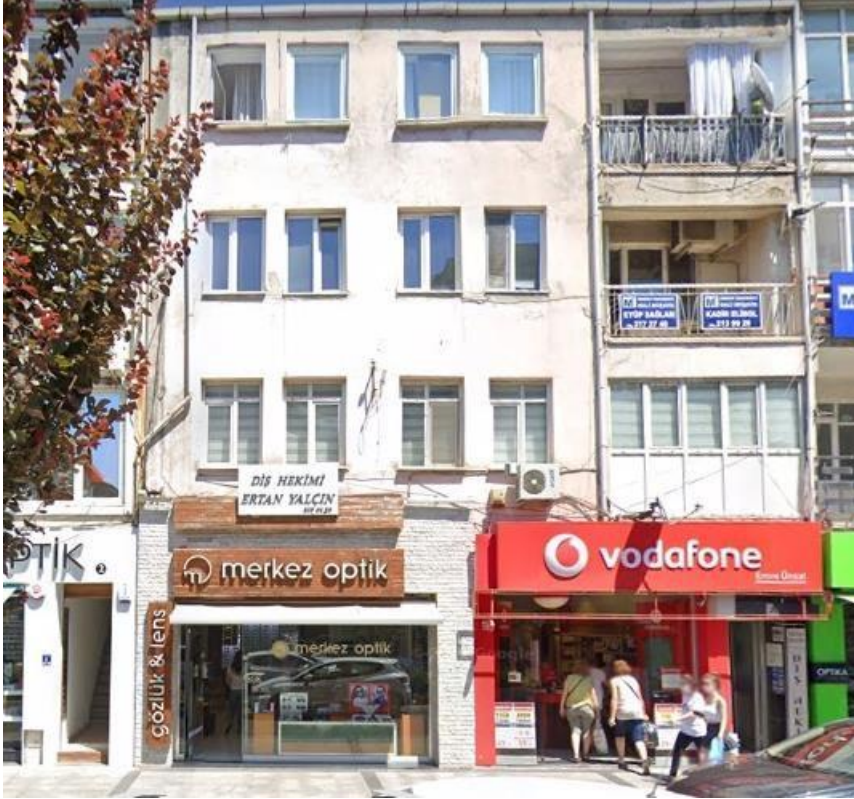
Verilerde yer alan düşey elemanların düzensizliği hususu bazı durumlarda dışarıdan tespit edilebilecek bir husus olmamaktadır. Yapının özellikle zemin kat içerisinden incelemelerde bulunulması gerekebilmektedir. Şekil 23'te düşeyde düzensizlik bulunan bir bina örneği verilmiştir.

Şekil 23. Düşeyde düzensizlik içeren bina

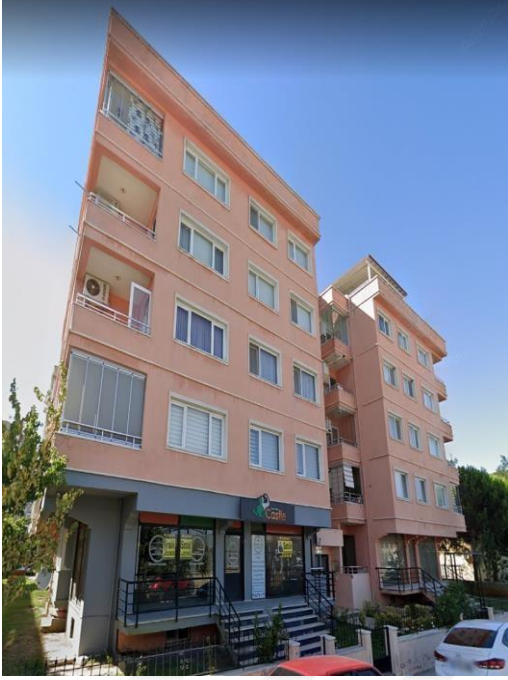
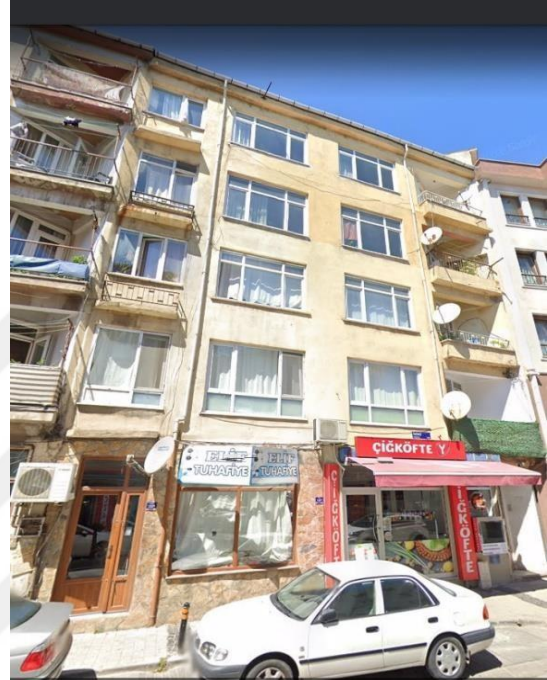
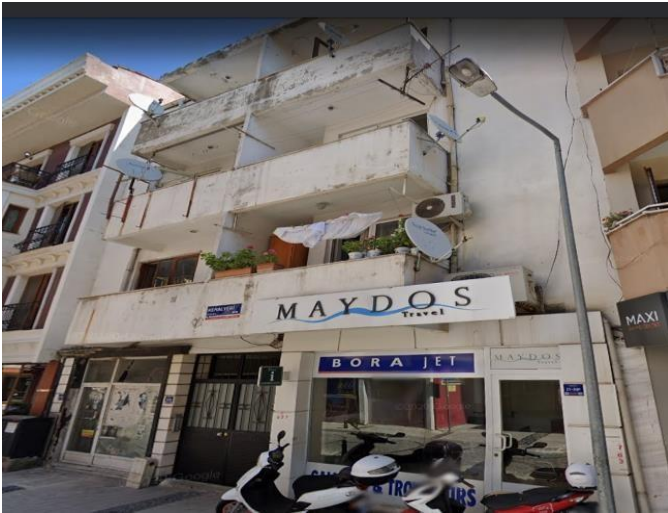
değerlendirmeye alınmasının daha doğru olacağı düşünülmektedir. Sorunun cevabında “kötü”, “orta” ve “iyi” olarak üç seçenek olarak sunulmuş olup, sınıflandırmadaki seçenek sayısının artırılması hata oranlarında azalamaya neden olabilecektir. Şekil 24’te iyi, orta ve kötü olarak adlandırılan bina örnekleri verilmiştir.

A) İyi

B) Orta

C) Kötü
