Edirne Sarayı Su Yapıları

Water Buildings of the Edirne Palace

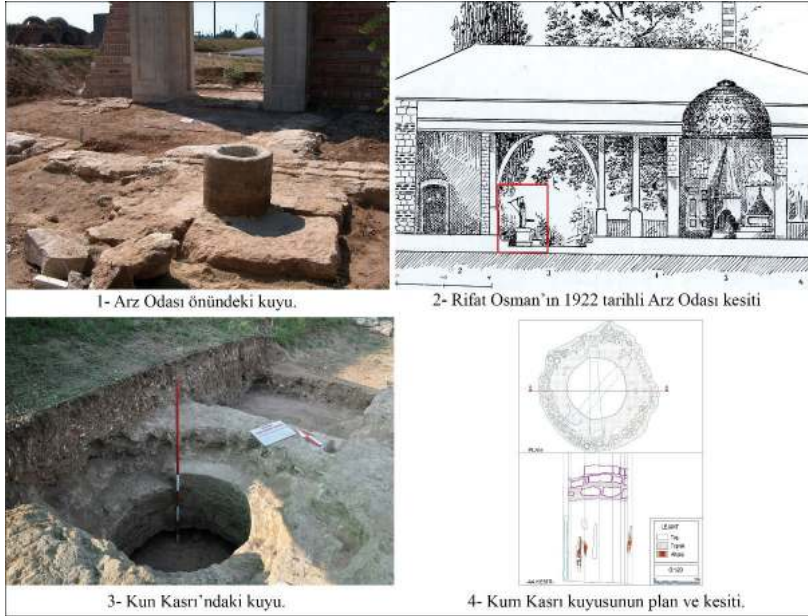
Resim 12: Kuyular.

1- Arz Odası önündeki kuyu.

2- Rifat Osman'ın 1922 tarihli Arz Odası kesiti

3- Kun Kasrı'ndaki kuyu.

4- Kun Kasrı kuyusunun plan ve kesiti.

Edirne Sarayı'nda yeraltı sularından faydalanmak için açılan kuyulardan sadece biri günümüze ulaşabilmiştir (Resim 12.1). Babüssade'nin hemen arkasında, bugün mevcut olmayan Kapı Ağası ve nöbetçi odaları ile Arz Odası arasında yer aldığı anlaşılan kuyunun ağzında dairesel bir bilezik bulunmaktadır. Rifat Osman'ın Arzodası'na ait bir çiziminde (Resim 12.2) kuyu ağzı bileziğinin üzerindeki tulumba da gösterilmiştir. Üzeri büyük düzgün taşlarla kaplı olan kuyunun iç çeperi moloz taş örgülüdür. Bunun dışında, Edirne Sarayı'nda 1999 yılında gerçekleştirilen kazılar sırasında, Matbah-ı Âmire Çeşmesi önünde de bir kuyunun belirlendiği ifade edilmektedir⁴⁴. Bu kuyu ile Tahsin Öz'ün maksem civarında bulunduğunu söylediği⁴⁵ bostan kuyusundan günümüzde bir iz kalmamıştır. Sarayda yapılan 2010 yılındaki kazılar sırasında ise, Rifat Osman'ın Kum Kasrı'nın giriş cephesindeki cumbanın altında bulunduğunu belirttiği⁴⁶ büyük kuyunun izlerine ulaşılmıştır (Resim 12.3-4) Yapıyla bir bütünlük arz ettiği görülen kuyunun ağız kısmı taş örgülü olup toprak gövde çeperlerinin ahşapla desteklendiği anlaşılmaktadır.
