Araştırma Makalesi/Research Article

Sulama Suyu Kalitesi Açısından Çanakkale–Biga Ovası Yeraltı Sularının Durumu

Irrigation Water Quality for Groundwater of Çanakkale-Biga Plain

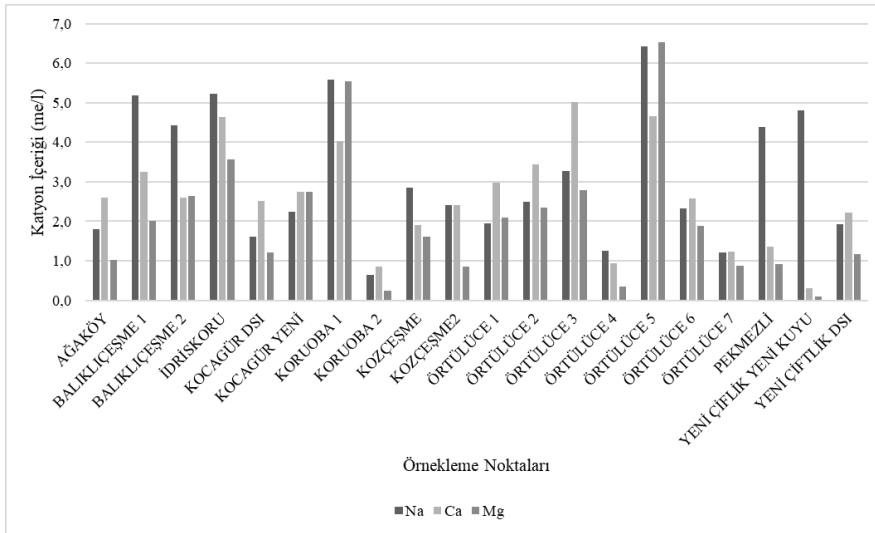
Şekil 3. Kuyuların katyon değerlerindeki değişim.

Örneklemeler yapılan kuyuların kasyon (Na, Ca ve Mg) analiz sonuçları grafik halinde Şekil 3’de sunulmuştur. Su Kirliliği Kontrolü Yönetmeliği Kıtaiçi Su Kaynaklarının Sınıflarına Göre Kalite Kriterleri Tablosu göz önüne alındığında, söz konusu kuyularda Na bakımından Ağaköy (1,79 me/l), Kocagür DSİ (1,61 me/l), Kocagür Yeni (2,24 me/l), Koruoba 2 (0,64 me/l), Kozçeşme (2,84 me/l), Kozçeşme 2 (2,41 me/l), Örtülüce 1 (1,95 me/l), Örtülüce 2 (2,49 me/l), Örtülüce 4 (1,26 me/l), Örtülüce 6 (2,31 me/l), Örtülüce 7 (1,21 me/l) ve Yeni Çiftlik DSİ (1,93 me/l) 1. Sınıfa dahil olmuştur.

Balıkliçeşme 1 (5,19 me/l), Balıkliçeşme 2 (4,42 me/l), İdriskoru (5,23 me/l), Koruoba 1 (5,59 me/l), Örtülüçe 3 (3,28 me/l), Örtülüçe 5 (6,42 me/l), Pekmezli (4,39 me/l), Yeniçiftlik Yeni Kuyu (4,81 me/l) 2. Sınıfta yer almıştır.

Örnekleme kuyularında Ca bakımından en düşük değerin Yeni Çiftlik Yeni Kuyuda (0,30 me/l), en yüksek değerin ise Örtülüçe 3’de (5,01 me/l) olduğu gözlemlenmiştir. Kuyuların Mg içerikleri incelendiğinde en düşük değer Yeni Çiftlik Yeni Kuyuda (0,09 me/l) ve en yüksek değer ise Örtülüçe 5’de (6,54 me/l) tespit edilmiştir.

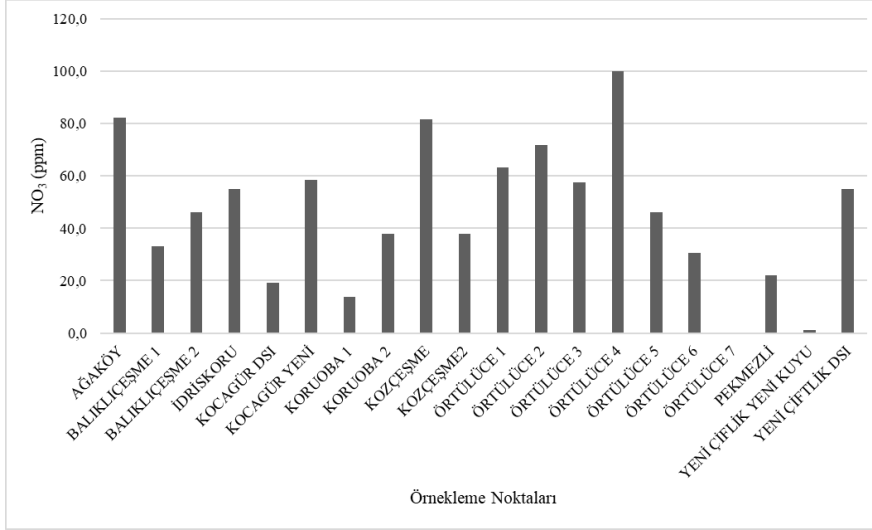
Şekil 9. Kuyuların Nitrat değerlerindeki değişim.

Son yıllarda yeraltı su kirliliğinde öne çıkan parametrelerin başında nitrat ve nitrit gelmektedir. Azot içeren sanayi atıkları, suni gübreler, bozulmaya uğramış organik maddeler nitrat ve nitritin kaynağını oluşturmaktadır. Araştırma alanındaki yeraltı su kuyularının nitrat içerikleri Su Kirliliği Kontrol Yönetmeliği’nin Kıtaçi Yerüstü Su Kaynaklarının Sınıflarına Göre Kalite Kriterleri dikkate alındığında Örtülüce 7 (0 ppm), Yeni Çiftlik Yeni Kuyu (1,180 ppm) 1. sınıfta yer almaktadır. Kocagür DSİ (19,064 ppm), Koruoba 1 (13,690 ppm), Pekmezli (22,085 ppm) 3. sınıfa dahil olmuştur. Balıklıçeşme 1 (33,245 ppm), Balıklıçeşme 2 (46,142 ppm), Koruoba 2 (37,860 ppm), Kozçeşme 2 (37,870 ppm), Örtülüce 5 (46,285 ppm), Örtülüce 6 (30,502 ppm) 4. sınıf olarak tespit edilmiştir. Ağaköy (82,350 ppm), İdriskoru (54,917 ppm), Kocagür Yeni (58,507 ppm), Kozçeşme (81,603 ppm), Örtülüce 1 (63,200 ppm), Örtülüce 2 (71,846 ppm), Örtülüce 3 (57,431 ppm), Örtülüce 4 (100 ppm), Yeni Çiftlik DSİ (54,970 ppm) 5. sınıf yani zararlı ve sulamada kullanılması uygun olmayan sınıfta yer almıştır (Şekil 9).

Özdemir ve ark. (2004) kuyu sularında 243,61 mg/l; Yavuz ve ark. (1993) kuyu sularında 0,4-546 ppm; Dağoğlu ve ark. (1995) kuyu ve kaynak sularında 50 ppm civarında nitrat kirliliği belirlemişlerdir. Çalışma alanından elde edilen değerler ile benzer çalışmalar kıyaslandığında, alanın büyük oranda nitrat kirliliği gösterdiği belirlenmiştir. Ayrıca, Ayers ve Westcot’un (1994) hayvan içme suları için önerdikleri nitrit üst limit (10 ppm) değerinin de çok üstünde olduğu belirlenmiştir.
