Ekinlik Adası Taşınmaz Kültür Varlıkları*

Mesut DÜNDAR**

Immovable Cultural Heritage in Ekinlik Island

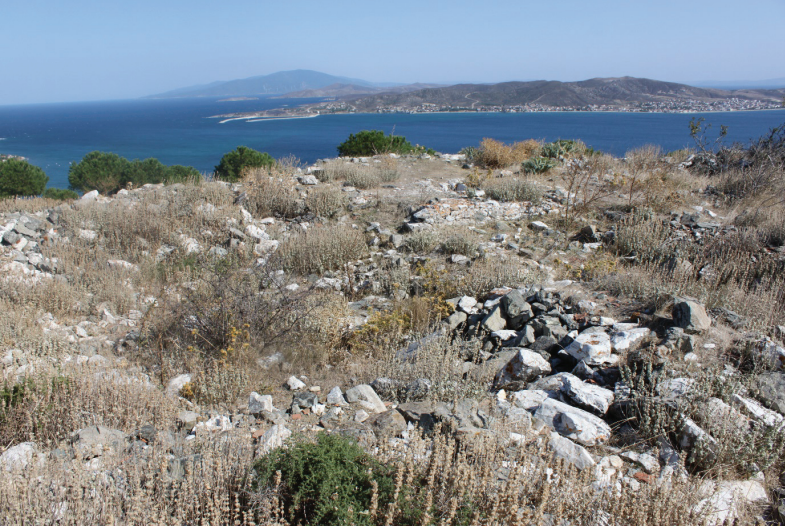
Adanın en yüksek noktasını teşkil eden ve Manastır Tepesi olarak adlandırılan yerde, aralarında bir kilisenin de yer aldığı bazı yapı kalıntıları bulunmaktadır (Res. 5). Kalıntıların bir manastıra ait olduğu ve tepenin adını da bundan aldığı sanılmaktadır. Yalnızca temel kalıntıları mevcut olan manastırın geniş bir alana yayılan birçok yapıdan oluştuğu anlaşılmaktadır. Bunlardan kiliseye ait yapı kalıntısının apsis duvarı ile bazı temelleri izlenebilmektedir (Res. 6). Diğer duvarları tam olarak takip edilemeyen kilisenin planı hakkında bir şey söylemek güçtür. Kilisenin hemen yanında küçük bir sarnıç bulunmaktadır (Res. 7). Tamamen yer altındaki sarnıç sağlam durumdadır. Dar iki kenarı dairesel şekildeki sarnıç beşik tonozlu olup, tonozun ortasında küçük bir kare açıklığa yer verilmiştir. Tamamen yıkılan diğer yapıların mahiyeti bilinmemektedir. Manastır yapılarının tamamının inşasında moloz taş kullanıldığı görülmektedir. Günümüze pek bir şey kalmayan manastırın tarihine dair bir veri bulunmaktadır. Ancak, adada bulunan bir büyük manastırın 13. yüzyılda Franklar tarafından yağmalandığı rivayet edilmektedir (Hasluck, 1910:37). Seyyah La Motraye'de 1710 yılında geldiği adada sadece bir köy ile bir manastırın bulunduğunu belirtmektedir (La Motraye, 1727:472). Bu tarihten önce var olduğu anlaşılan manastırın, adada henüz yerleşimin tam olarak kurulmadığı Bizans dönemlerine kadar uzanması muhtemeldir. İskele meydanında sergilenen Bizans dönemine ait çifte sütunlar, sütunceler ve korkuluk levhaları da manastırdan kalma olmalıdır.

Res. 5: Manastır kalıntısı.

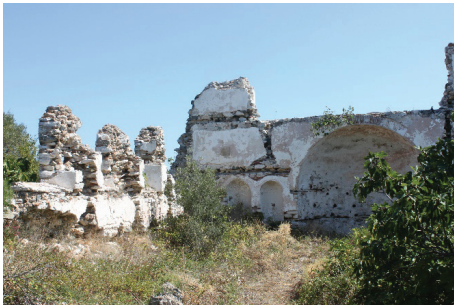
Köy içindeki kilisenin kalıntıları sahil kenarında yer almaktadır. Sadece bazı duvarları kalan kilisenin tarihi hakkında bir bilgi bulunmamaktadır. 18. yüzyıl başlarında La Motraye'nin sadece manastırdan bahsetmesi bu zamanda henüz kilisenin mevcut olmadığını göstermektedir. Bilindiği gibi, Tanzimat ve Islahat fermanlarıyla gayrimüslimlerin kendi ibadethanelerine yönelik tamir ve inşası konusundaki kısıtlamalar kaldırılmış ve tüm yurttaki gayrimüslim mahallerinde yoğun bir kilise inşası başlamıştır (Koyuncu, 2014:54; Öztürk, 2002:16). Ekinlik'deki kilisede, söz konusu dönemde, 19. yüzyılda inşa edilmiş olmalıdır. Yapının malzeme ve teknik gibi mimari özellikleri de bunu göstermektedir. Kilisenin, 1895 ile 1919 yılları arasına tarihlenen bir fotoğrafta (Res. 8) henüz ayakta olduğu görülmektedir. Doğu-batı yönünde dikdörtgen planda uzanan kilise beşik çatılıdır. Doğu eksende yarım daire şeklindeki apsis çıkması bulunur. Apsisin üzerindeki üçgen alınlıkta üç adet kemerli pencere yer almaktadır. Fotoğrafın çekildiği güney cephede, naosa açılan simetrik dört pencere ile bunlardan daha üst seviyede, nartekse açıldığı sanılan iki pencere görülmektedir. Günümüze apsis duvarı ile yan duvarların bir kısmı ulaşabilen kilisenin (Res. 9,10) inşasında moloz taş ile yer yer tuğla kullanılmıştır. Moloz taş ana inşa malzemesini teşkil ederken tuğlaya kemerler ile duvarda dolgu malzemesi olarak yer verilmiştir. Üç nefli bir bazilika olduğu anlaşılan kilisenin doğu ekseninde yarım daire kemerli apsisi yer alır. Apsisin yarım kubbe şeklindeki örtüsü ile kemerinde

tuğla kullanılmıştır. Apsisin kuzeyinde üç, güneyinde de iki adet nişe yer verilmiştir. Yarım daire kemerli nişlerin kemerleri, apsiste olduğu gibi tuğladır. Mevcut sıvaların üzerindeki izlerden apsis ve nişlerin fresklerle süslü olduğu anlaşılmaktadır. Yıkılan yan duvarlarda mekanı aydınlatan pencere açıklıklarının izleri halen görülebilmektedir. Batı kısmı tamamen yıkıldığı için giriş ve narteksi bilinmemektedir.

Res.9: Kilise, içten görünüş.

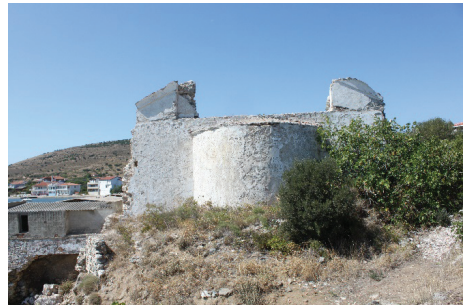
Res. 10: Kilise, doğu cepheden görünüş.

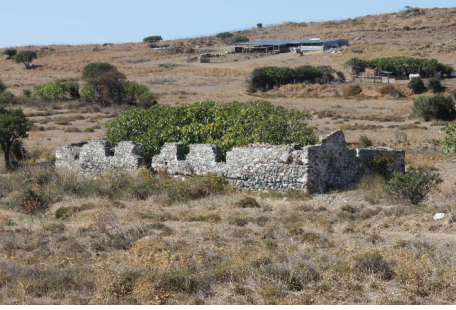
Adadaki bir diğer ibadet yapısı, doğu ucundaki Marmara Burnu Mevkii'nde yer almaktadır. Ada sakinlerinin manastır olarak nitelendirdiği küçük yapı (Res. 11) daha çok bir şapel niteliğindedir. Sadece belirli bir seviyedeki beden duvarları kalan yapının inşasında moloz taş ile yer yer tuğla kullanılmıştır. İnşa tarihi bilinmemektedir. Ancak, kullanılan malzeme ve teknik bakımından merkezdeki kilise ile benzerlik göstermesi açısından aynı dönemlerde inşa edildiği söylenebilir. Doğu-batı yönündeki dikdörtgen planlı yapının, apsis duvarının üst uzantısından beşik çatılı olduğu anlaşılmaktadır. Güneybatı köşedeki bir kapıdan girilen yapının doğu ekseninde apsis yer alır (Res. 12). Dışta çıkıntı yapmayan dairesel kesitli apsisin kemerinde tuğla kullanılmıştır. Apsisin iki yanında küçük pastophorion hücreleri bulunur. Hücrelerin ön yüzünde tuğla kemerli küçük nişlere yer verilmiştir.

Res.11: Küçük kilise, genel görünüş.

Adadaki yerleşim merkezi dışında yer alan diğer kilise, ada sakinleri tarafından manastır olarak nitelendirilmekle birlikte, konumu ve küçük ölçekli tekil yapısı ile bir manastırdan çok şapeli andırmaktadır. Dikdörtgen planlı ve tek sahali yapıda apsis, büyük kiliselerde olduğu gibi cephede çıkma yapmaz. Giriş de yan cepheden sağlanmıştır. Yerleşim dışındaki kırsal alanlarda, dua etmek ve mum yakmak gibi ibadetlerin yapıldığı bu tür küçük kilise veya şapellere gayrimüslimlerin yaşadığı hemen her yerde sıkça rastlamak mümkündür (bkz., Hasluck, 2010:19; Dündar vd., 2019:537-538; Dündar, 2012:566).

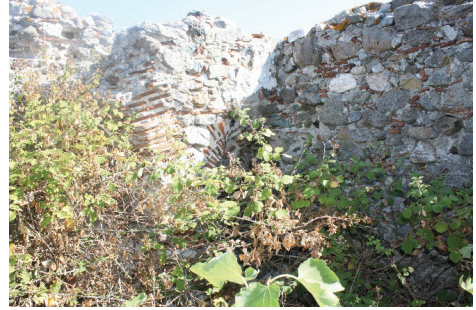
Res. 12: Küçük kilise, içeriden bir görünüş.

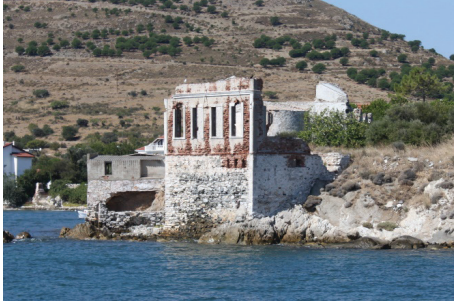
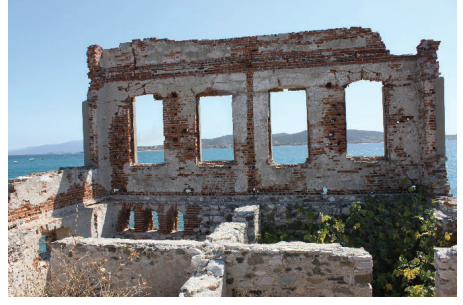
Okul, kilisenin biraz güney doğusunda, sahilin hemen kenarında yer almaktadır. Tarihi bilinmeyen yapı genellikle kilise ile birlikte anılmakta olup bir okul olarak tanımlanmaktadır. Günümüzde harap vaziyetteki yapı, 19. yüzyıl sonu ile 20. yüzyıl başlarına tarihlenen fotoğrafta sağlam olarak görünmektedir (bkz., Res. 8). Daha çok bir konutu andıran yapı, yüksek bir borum üzerine iki katlıdır. Kırma çatılı yapının üst katı cephelerde çıkma yapmaktadır. Ancak, 1951 tarihli bir fotoğrafta ise her iki katında aynı hizada yükseldiği ve pencere sayıları ile ebatlarının da değiştiği görülmektedir (Res. 15). Buna göre, esasında bir konut olan yapı sonraki bir zamanda bodrum katı hariç yenilenmiş ve bu yenileme esnasında okula dönüştürülmüş olmalıdır. Günümüze bodrum katı ile birinci katın denize bakan güney duvarı kalan yapıda (Res. 16,17) kullanılan malzemeler de farklı dönemlere işaret etmektedir. Bodrum katın duvarlarında moloz taş, pencerelerinde klasik harman tuğlası kullanılırken üst kat duvarların da ise delikli tuğlalar kullanılmıştır.

Yapının kat planları hakkında bir bilgi yoktur. Kiliseye bakan güneybatıdaki kapıdan girilen bodrum katı, kapı aksında art arda sıralanan koridor şeklindeki iki mekan ile

bunlara açılan iki odadan oluşmaktadır. Bunlardan güneydoğudaki odanın köşesinde tuğla ile yatılmış, menfez şeklinde gideri bulunan bir bölüm bulunmaktadır. Bir ıslak mekana ait olduğu anlaşılan bu kısmın üstünde üç küçük pencereye yer verilmiştir. Kemerli pencereler tuğla ile teşkil olunmuştur. Odaların yan duvarlarında da tuğla örgülü yatay dikdörtgen şeklinde basık kemerli birer küçük pencereye yer verilmiştir. Tuğla ile inşa edilen beden duvarlarının henüz sağlam olduğu 1951 tarihli fotoğrafta, her iki katın denize bakan güney cephesinde dörder adet pencerenin, kiliseye bakan batı cephenin ilk katında da bir kapı ile iki pencerenin yer aldığı görülmektedir. Günümüzdeki kalıntılardan pencerelerin dıştan düz lentolu, içten basık kemerli oldukları anlaşılmaktadır (Res. 17). Duvarların köşeleri hafif taşırılarak plaster şeklinde düzenlenmiştir. Bunların üzerinde tüm cepheleri dolandırdığı anlaşılan profilli kat silmesi uzanmaktadır.

Res. 16: Okul, genel görünüş.

Res. 17: Okul, genel görünüş.

Merkezde, kilisenin yanında bulunan okulun aslında bir konut olduğu sanılan yapıdan dönüştürüldüğü anlaşılmaktadır. Eski resimler ile yapının bodrum katı ve üst katı arasındaki malzeme-teknik farkı da iki farklı döneme işaret etmektedir. Gayrimüslimlere tanınan haklar neticesinde Rumların 19. yüzyıldan itibaren kendileri için okullar inşa ettikleri bilinmektedir. Bu okullara Marmara adaları ile yakın çevresinde de sıkça rastlanılmaktadır (bkz., Sivrioğlu, 2018:508-509; Dündar vd. 2019:525,540-541).

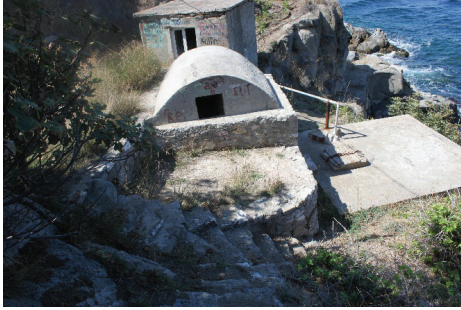
Adanın kuzeybatı kıyısında, çeşme yolu sonunda yer almaktadır. Taş merdivenle inilen sarp kayalıklar arasındaki sarnıç ve çeşme (Res. 18) bir ayazma üzerine inşa edilmiştir. Dikdörtgen planlı sarnıç beşik tonozludur. Yenilendiği anlaşılan tonozun ön yüzünde, kontrol ve temizlik amaçlı bir açıklığa yer verilmiştir. İçeride duvarlar sıvalıdır. Eski tonozla ait klasik harman tuğlaların kalanları görülebilmektedir. Bunların üzerinden yükselen yeni tonozda yatay delikli tuğlalar kullanılmıştır. İstinat duvarı ile önünde düz bir platform oluşturulan sarnıcın yan yüzünde bir çeşmeye yer verilmiştir. Yekpare oyma mermer şeklindeki çeşme, barok ve ampir özellikleriyle dönemin eklektik üslubunu yansıtır (Res. 19). Yanlardaki plastik etkili plaster ve başlıkların sınırladığı çeşmenin üst kısmında, “C” ve “S” kıvrımları şeklindeki akant motifleri ile bir kase içerisindeki meyvelere yer verilmiştir. Plasterlerin ve yüzeysel silmelerin çerçevelediği aynada bir barok kartuş ile üzerindeki Rumca kitabe bulunur. Bu kitabeğe göre çeşme Yuhanna ve ebeveyni tarafından 1847 yılında inşa edilmiştir. Çeşmenin bağlı bulunduğu sarnıç da aynı döneme ait olmalıdır.

Res. 18: Sarnıç, genel görünüş.

Adadaki bir diğer tarihi yapıyı teşkil eden sarnıç, bu tür yapıların genelinde olduğu gibi mimari ve sanatsal açıdan pek bir özellik göstermez. Ancak, Rumlardan kalan sarnıcin duvarındaki çeşmesi, barok ve ampir tarzı süslemeleriyle batılılaşma dönemi çeşmelerin zarif bir örneğini sunmaktadır. Adalar ve çevresinde çeşitli Rum çeşmeleri bulunmakla birlikte, burada olduğu gibi, bir sarnıç ile birleşen yekpare mermer şeklinde bir örneğe rastlanılmaz.

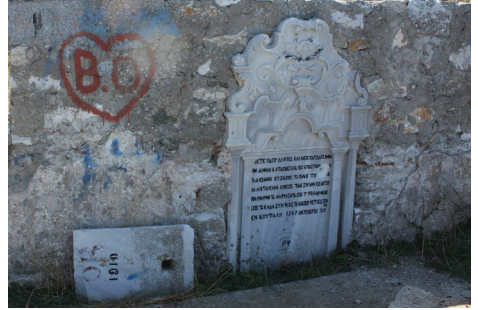
Res. 19: Sarnıç duvarındaki çeşme.

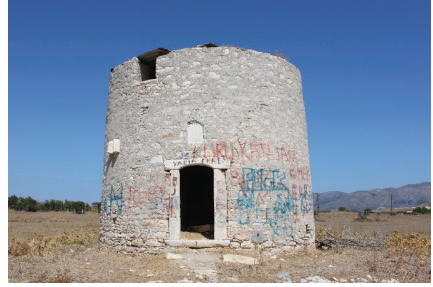
Verimli toprakları ile tarımsal faaliyetlerin önem kazandığı adada, üç adet yel değirmeni bulunmaktadır. Bunların ilki, adanın iç kısmında, köylülerin “harman yeri” dediği Değirmen Mevki’nde yer almaktadır. Sadece beden duvarları kalan değirmenin (Res. 21) 1920’li yıllara ait bir fotoğrafta (Res. 20) ahşap örtüsü ve yelken kollarının kısmen mevcut olduğu görülür. Silindirik gövdeli yapının inşasında moloz taş kullanılmıştır. Güney tarafında, blok kesme taşlarla teşkil olunan basık kemerli kapısı bulunur. Kapının üzerinde, Latin haçı işlemeli 1877 tarihli mermer kitabe yer alır (Res. 22). Silindirik kütleinin üst kısmında, dikdörtgen şeklinde iki küçük pencereye yer verilmiştir. İçten iki katlı olduğu anlaşılan değirmenin kat bölmeleri ile çalışma mekanizmasından bir iz yoktur. Girişin solunda bir ocak, sağında da merdiven bulunur. Basit ocak nişi, bindirme moloz taşlarla örülür bir kemerle oluşturulmuştur. Girişin sağındaki taş merdiven, yapının dairesel formuna uygun şekilde dönerek yükselmektedir. Merdivenle ulaşılan ikinci katın duvarları, ahşap ara bölmenin oturtulması içten biraz geri çekilmiştir (Res. 23). Değirmen

Res. 21: Değirmen, genel görünüş. (<http://ekinlik.org>).

Ada mimarisinde dikkat çeken yapı gruplarından birini oluşturan yel değirmenlerinin, eski fotoğraf ve mevcut kalıntılardan, yığma taş şeklinde silindirik gövdeli ve ahşap konik külahlı oldukları anlaşılmaktadır. Bu özellikleri ile Akdeniz bölgesindeki “Kıklad Tipi” denilen (Takaoğlu, 2016:22-23) gruba girdikleri söylenebilir. Sadece duvarları kalan değirmenlerden birinin üzerinde 1877 tarihi bulunmakta olup diğerlerinin de yakın dönemlerde yapıldığı sanılmaktadır. İçerideki merdiven ve izlerden iki katlı oldukları anlaşılmaktadır. Alt katlarda ısınmaya yönelik ocaklara yer verilmiştir. Yine duvarlarda, mekanı aydınlatmak için lamba veya kandiller ile değirmene yönelik bazı kullanım eşyalarının koyduğu çeşitli nişler de bulunmaktadır. Bölge için tipik olan bu tür değirmenler çevredeki diğer adalar (Dündar vd., 2019:527,529,533) ile yakın bölgede çokça görülmektedir (bkz., Uysal ve Tombul, 2006; Dündar, 2012:562-563; Takaoğlu, 2016).

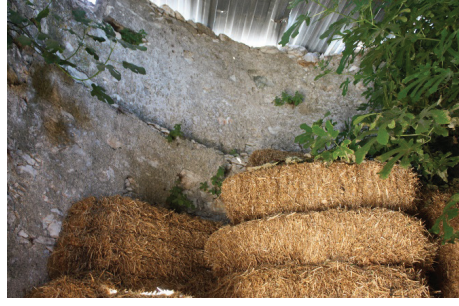
Res. 23: Değirmen, içeriden görünüş.

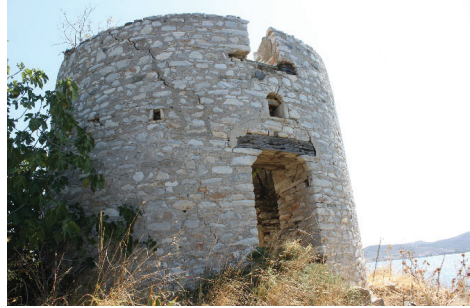
Diğer değirmen, köyün doğu ucunda, sahil kenarında yer almaktadır. 1982 tarihli fotoğraflarda sağlam olduğu görülen (Res. 24) değirmenin günümüze beden duvarları kalmıştır (Res. 25). Dairesel planlı yapıda duvarlar moloz taşla inşa edilmiştir. Silindirik gövdenin batısında bir kapı bulunur. Üst kısmında, biri kapı ekseninde diğeri de bunun karşısında olmak üzere iki pencereye yer verilmiştir. Kapı açıklığı düz ahşap lentoludur. Ahşap lentonun altındaki ilk iki taş önde bir nevi konsol şeklinde uzatılarak kapıya daha estetik bir görümün kazandırılmıştır. Benzer bir uygulama üsteki pencerede de görülmektedir. Kapı ile pencere arasına kitabelik olduğu sanılan kemerli küçük bir niş yerleştirilmiştir. İçeride iki katlı olduğu anlaşılan değirmenin bir de bodrum katı bulunmaktadır. Eski fotoğrafta işler durumda görülen (Res. 26) ahşap çalışma mekanizmalarından pek bir şey kalmamakla birlikte bunlara ait bazı parçalar ile ahşap kat bölmesinin izleri halen mevcuttur. Girişin hemen sağında, üst kata çıkılan taş merdiven yer alır (Res. 27). Dairesel kütleyle uygun şekilde dönerek yükselen merdivenin altındaki taş dolguda üst üste iki küçük nişe yer verilmiştir. Girişin sol tarafında ise yarım daire kemerli ocak nişi bulunur. Herhangi bir açıklığı ve merdiveni bulunmayan bodrum katına ahşap bir merdivenle iniliyor olmalıdır. Tarihi hakkında herhangi bir bilgi bulunmayan değirmenin, bir önceki değirmenle olan malzeme-teknik ve mimari özellikler gibi benzerliği bakımından 19. yüzyıla tarihlendirilebilir.

Res. 25: Değirmen, genel görünüş.

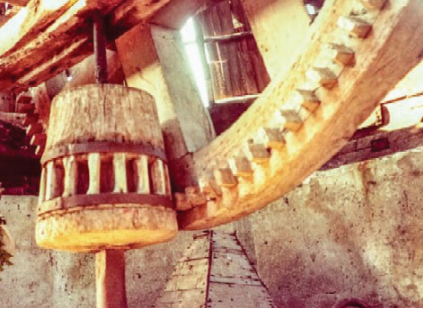
Res. 26: Değirmenin ahşap çalışma mekanizması (<http://ekinlik.org>).

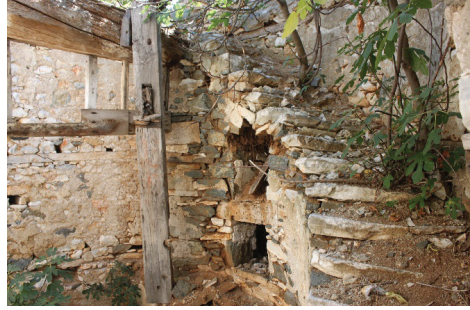
Res. 27: Değirmen, taş merdiven.

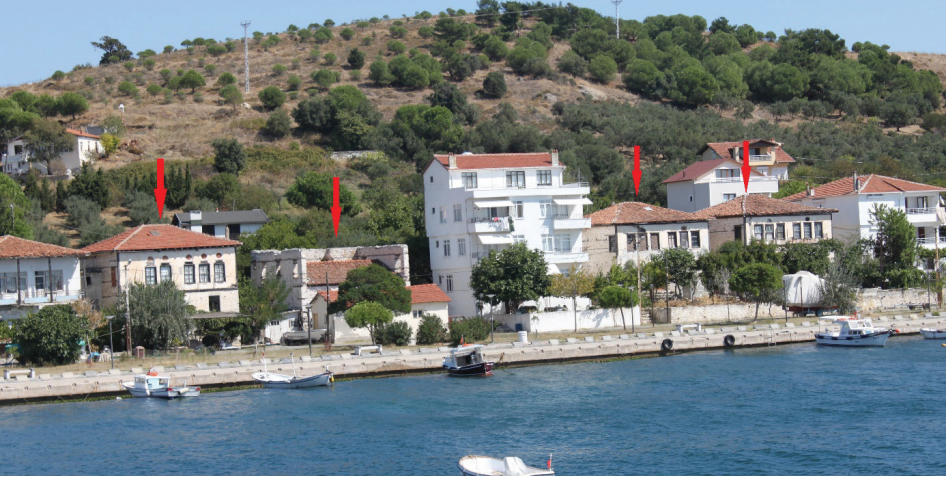
zenginliğini gösteren bu evlerle birlikte Rumlardan kalan diğer evlerinde büyük çoğunluğu 1935 depreminden sonra yıkılıp yok olmuştur. Eski resimlerde görülen sıralı yedi evden sadece dördü kısmen varlığını sürdürmektedir (Res.32). Üste çıkmalar yapan üçüncü katlar mevcut değildir. Halen kullanılmakta olan üçünde, ilk iki kat korunarak kırma çatı ile örtülmüştür. Diğerinin ise ikinci katın ön duvarı yıkık olduğu için bunun içerisine ilk katı örten çatı oturtulmuştur. 19. yüzyıl başlarında inşa edildikleri sanılan konakların inşasında moloz taş ve tuğla kullanılmıştır (Res. 35). Taş beden duvarlarının genelinde kullanılırken, tuğlaya ikinci katın ön cephesinde yer verilmiştir. Eski resimlerde konsollarla desteklendiği görülen üçüncü katlarda aynı şekilde olmalıdır. Kapılar, giriş katın ortasında yer almaktadır. Üst katlarda simetrik olarak sıralanan ½ oranındaki pencereler bulunur. Bu pencerelerin üzerlerinde dairesel şekilde küçük birer pencereye de yer verilmiştir. Araştırma sırasında kapalı oldukları için girilemeyen evlerin iç mekanları pek bilinmemektedir. Ancak web sayfalarında rastlanılan söz konusu evlere ilişkin resimlerde bazılarının içerisinde ocak ve dolap nişlerinin bulunduğu (Res.33), tavanlarda profilli çitalarla oluşturulan çeşitli geometrik süslemeler ve göbekler ile tavan eteklerinde dekoratif nitelikli ahşap konsol ve dış frizi şeklinde bezemelere yer verildiği görülmektedir (Res. 34).

Res. 32: Aynı yerin günümüzdeki durumu. Yedi kardeşler olarak bilinen evlerden dördü kısmen mevcut durumda.

Adanın zenginliği gösteren eski büyük gösterişli evlerden pek bir şey kalmamakla birlikte bunların bazı örnekleri halen mevcuttur. Bunlar arsında, yedi kardeşler olarak bilinen evler, ahşap hatıllı kagir yapısı ve çıkmalarıyla bölgesel özellikler gösterirken, üstteki küçük dairesel pencereleriyle diğerlerinden ayrılırlar. Bunların dışında, tamamen yöresel özellikler gösteren ve bölgedeki diğer Rum yerleşimlerinde de görülen (Dündar, 2019) kapalı veya açık çıkmalı kagir ve ahşap bazı evlerde bulunmaktadır. Bazılarının tavanlarında hemen her dönem yaygın olan çitalarla oluşturulan geometrik süslemelere yer verilirken, tavan eteklerinde, 19. yüzyıldan itibaren, daha çok gayrimüslim evlerinde görülen dekoratif konsol ve dış frizi gibi öğelere de yer verilmiştir.

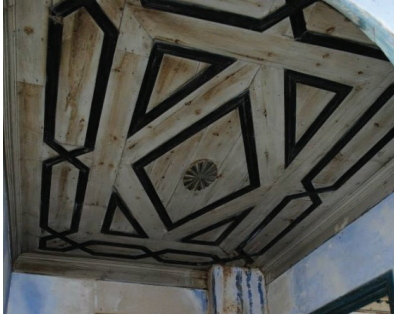
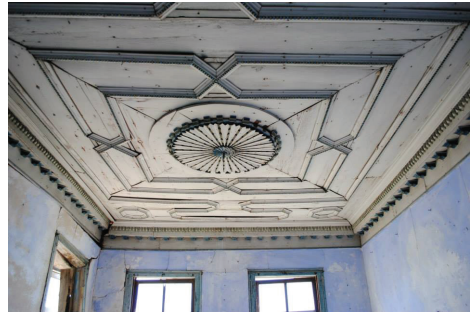
Res. 34: Evlerdeki tavan süslemelerinden görünüşler. (<https://www.facebook.com/Old-KoutaliEkinlik-Island-1379040828984973/>)

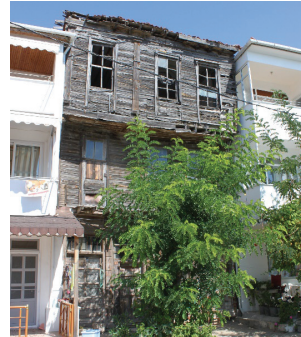
Bunların dışında, hem sahilde hem de arka kısımlarda bazı eski evlere de rastlanılmaktadır. Bunlar arsında sahildeki üç katlı ahşap ev dikkat çekmektedir (Res. 36). İki yandan betonarme evlerle kuşatılan evin üçüncü katı öncekiler gibi çıkma yapmaktadır. İkinci katta da bir balkona yer verilmiştir. Giriş ve balkon kapıları bir kenara alınmış, pencerelerde alışık olunduğu üzere iç mekanlara göre cephelerde sıralanmıştır. Arka kısımlarda yer alan evler ise genellikle iki katlı olup kagir olarak inşa edilmişlerdir. Bunlarda giriş katları moloz taş, üst katlar tuğla şeklindedir. Tuğla bazen yığma duvar şeklinde bazen de ahşap karkas arasında dolgu olarak kullanılmıştır. Bazı evlerin üst katında ise tuğla yerine ahşaba yer verilmiştir (Res. 37). Ahşap olanların cephede çıkma yaptıkları, bazılarının önünde küçük balkonlara yer verildiği görülür. Kullanılan malzeme ve teknik bakımından 20. yüzyıl başlarına ait oldukları sanılan bu evlerden birinin kapısı üzerinde 1910 tarihi verilmiştir (Res. 38).

Res. 36: Üç katlı ahşap Rum evi.
